# TEHNISKĀS APSEKOŠANAS ATZINUMS

Nr. 3-4.5.4/851121

ĒKA: DAUDZDZĪVOKĻU DZĪVOJAMĀ MĀJA

ĒKAS ADRESE: 1905. GADA IELA 7, TALSI, TALSU  
NOVADS

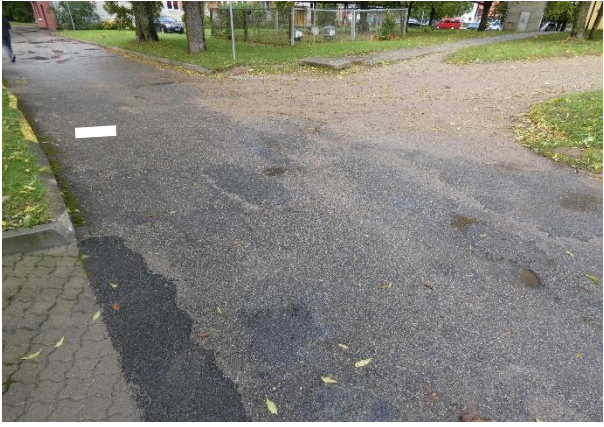
| 3.1.1. Brauktuves daļa neapmierinošā stāvoklī. | 3.1.2.att. Brauktuves un ietves – daļēji apmierinošā stāvoklī. |

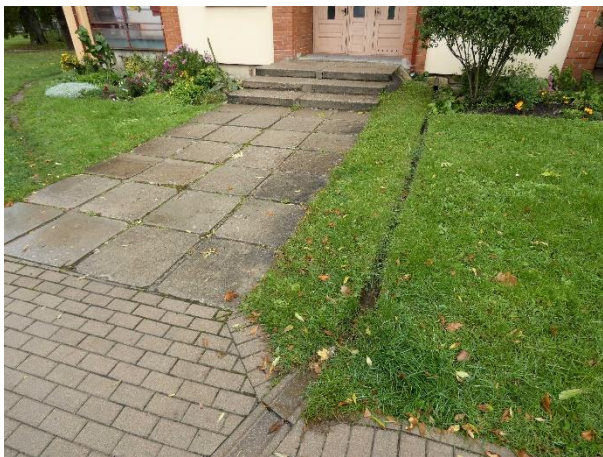
| 3.1.3.att. Ietves – daļēji apmierinošā stāvoklī. | 3.1.4.att. Ietves – daļēji apmierinošā stāvoklī. |

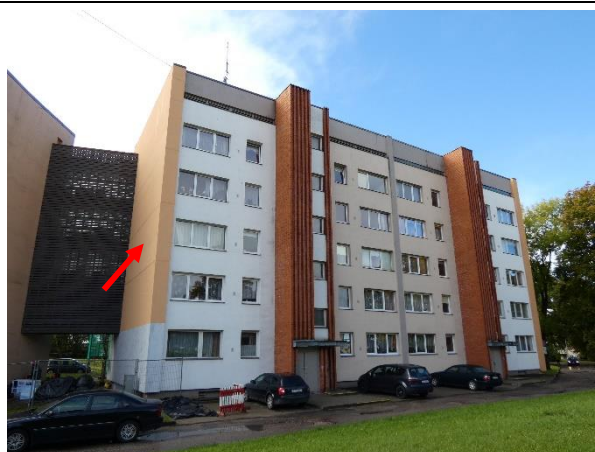
4.2.4.att. Nesošās gala sienas siltinātas – vizuāli labā stāvoklī.

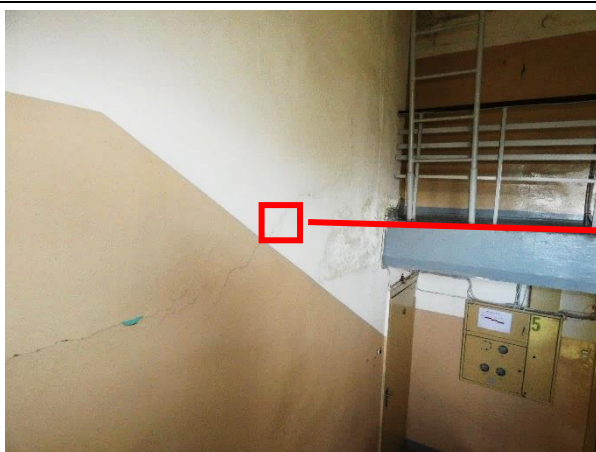
4.2.5.att. Plaisas kāpņu telpu nesošajās šķērssienu.

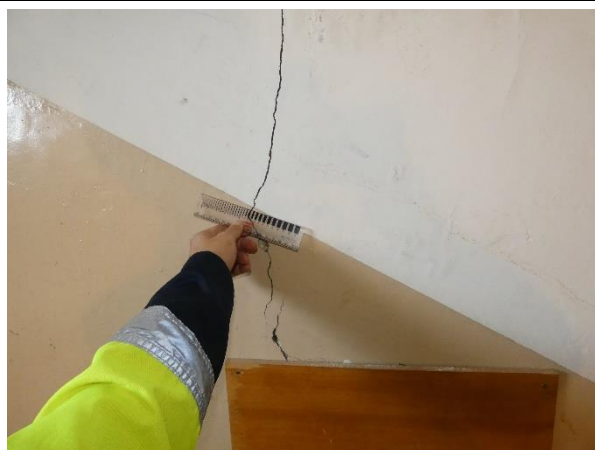
4.2.8.att. Plaisas platums kāpņu telpas sienā  
2,0 mm.

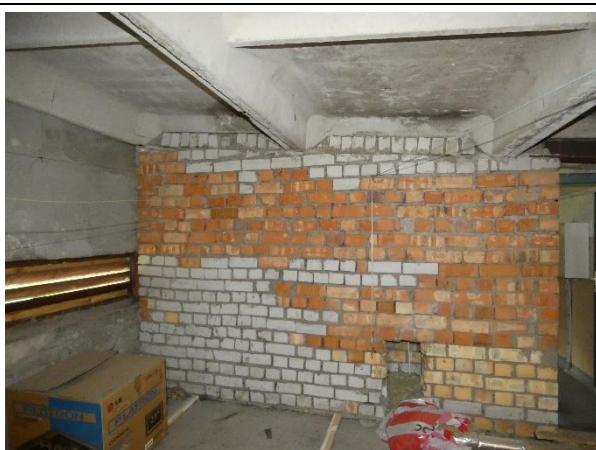
4.2.11.att. Nesošās šķērssienas bēniņos bez  
būtiskām plaisām.

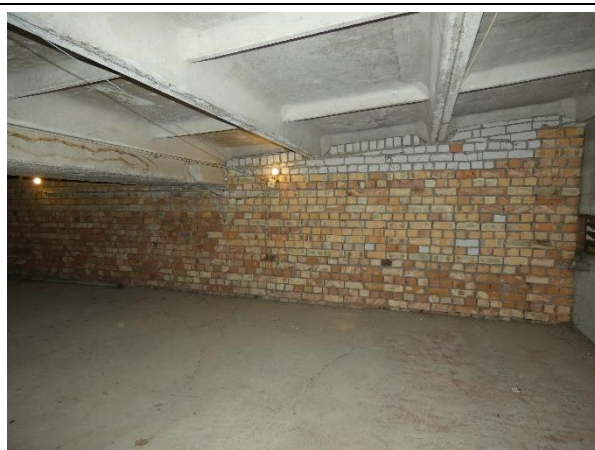
4.2.12.att. Nesošās šķērssienas bēniņos bez  
būtiskām plaisām.

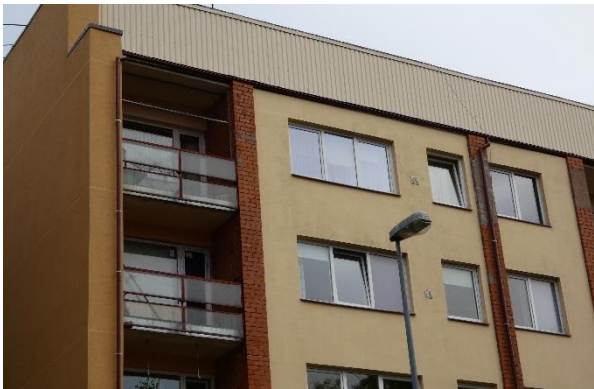
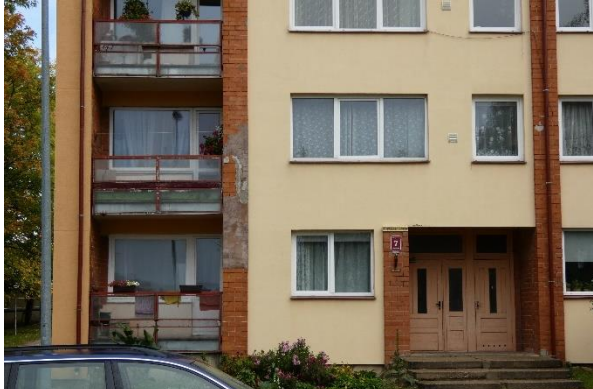
| | 40% |
|---|---|
| 4.4.1. Fasādes apdare atjaunota – nav novērotas plaisas apdarē, kas varētu liecināt par ārsienu paneļu bojājumiem. | 4.4.2.att. Fasādes apdare atjaunota – nav novērotas plaisas apdarē, kas varētu liecināt par ārsienu paneļu bojājumiem. |

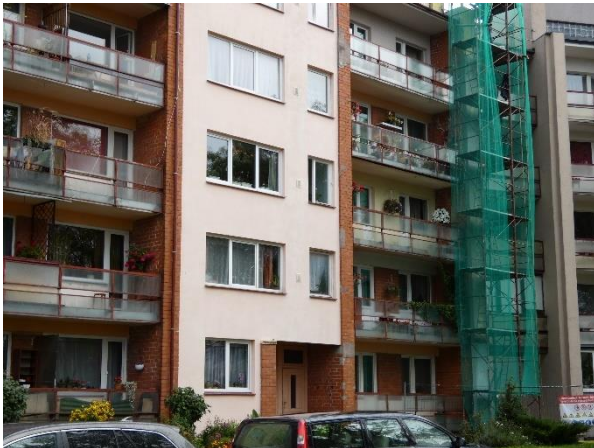
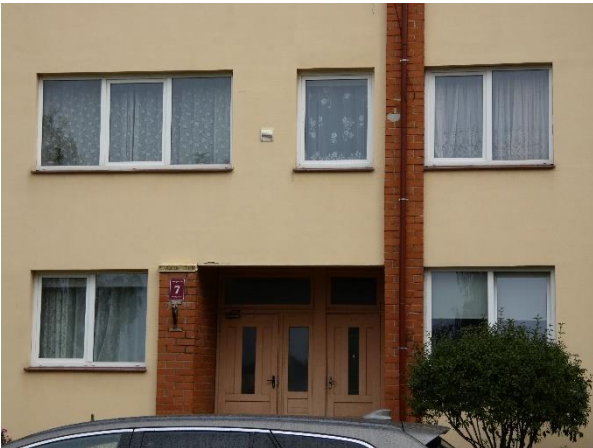
| 4.4.3.att. Fasādes apdare atjaunota – nav novērotas plaisas apdarē, kas varētu liecināt par paneļu bojājumiem. | 4.4.4.att. Fasādes apdare atjaunota – nav novērotas plaisas apdarē, kas varētu liecināt par paneļu bojājumiem. |

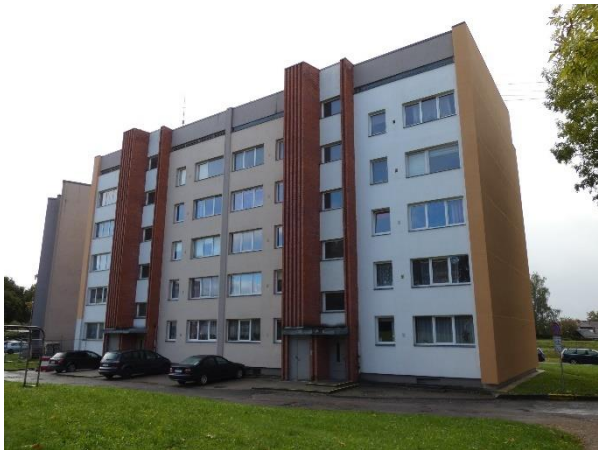
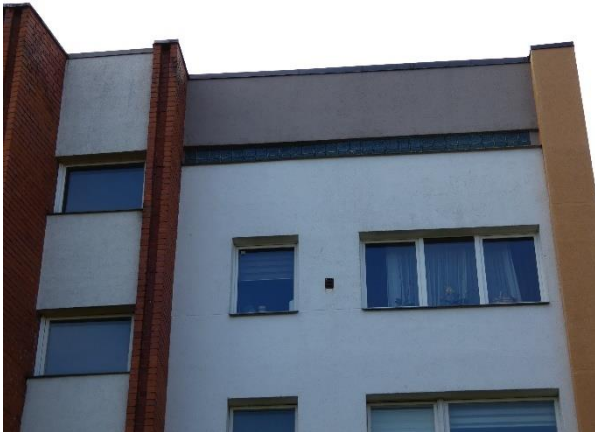
| 4.4.5.att. Fasādes apdare atjaunota – nav novērotas plaisas apdarē, kas varētu liecināt par paneļu bojājumiem. | 4.4.6.att. Fasādes apdare atjaunota – nav novērotas plaisas apdarē, kas varētu liecināt par paneļu bojājumiem. |

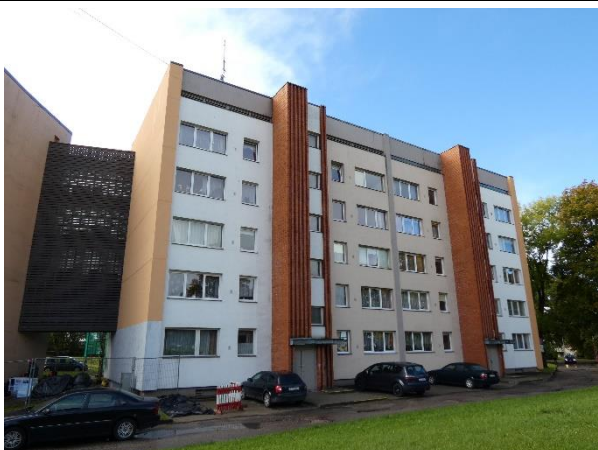
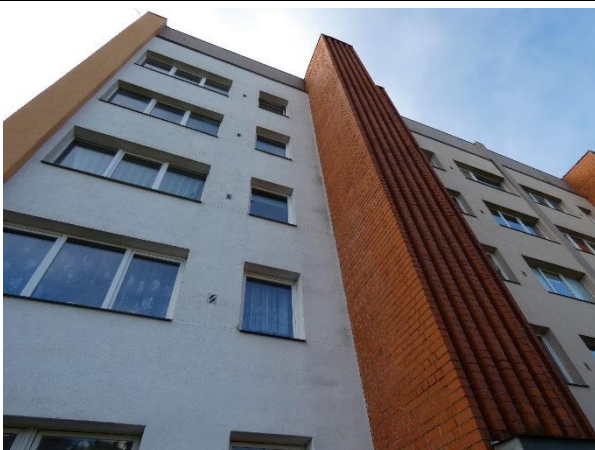
| 4.4.7.att. Fasādes apdare atjaunota – nav novērotas plaisas apdarē, kas varētu liecināt par paneļu bojājumiem. | 4.4.8.att. Fasādes apdare atjaunota – nav novērotas plaisas apdarē, kas varētu liecināt par paneļu bojājumiem. |

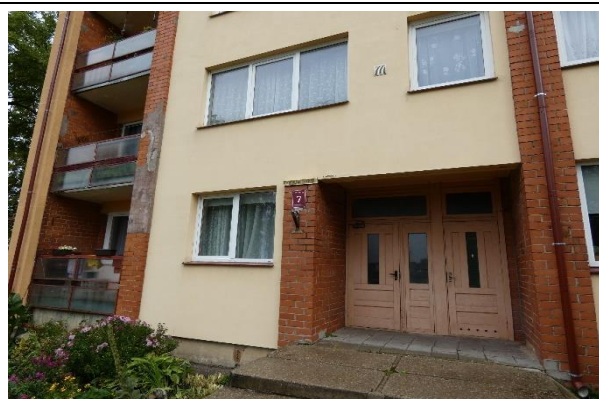
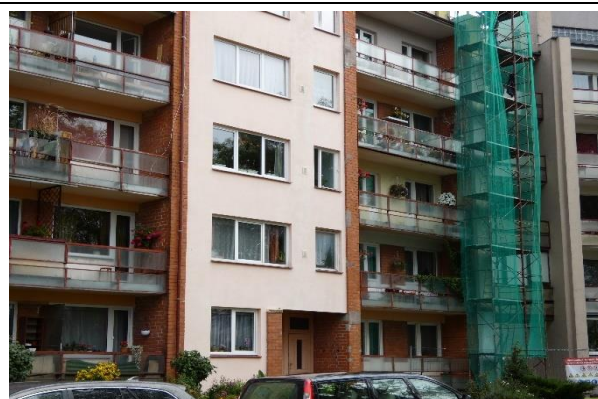
Siltumpretestība garensienām un bēniņu pārsegumam nav pietiekama atbilstoši mūsdienu prasībām - norobežojošo konstrukciju tehniskais risinājums nav energoefektīvs.

| <p>4.5.1. att. Ielas fasāde – piekārtie paneļi siltināti ar putupolistirola loksnēm.</p> | <p>4.5.2. att. Ielas fasāde – piekārtie paneļi siltināti ar putupolistirola loksnēm.</p> |

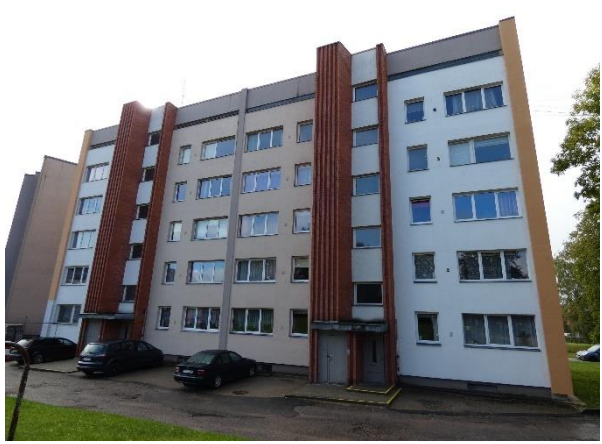
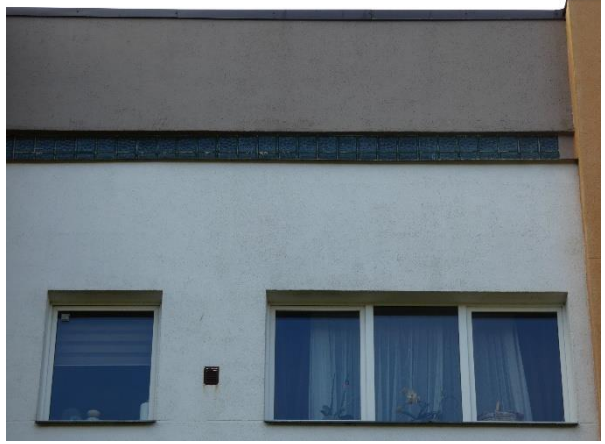
| <p>4.5.3. att. Pagalma fasāde – piekārtie paneļi siltināti ar putupolistirola loksnēm.</p> | <p>4.5.4. att. Pagalma fasāde – piekārtie paneļi siltināti ar putupolistirola loksnēm.</p> |

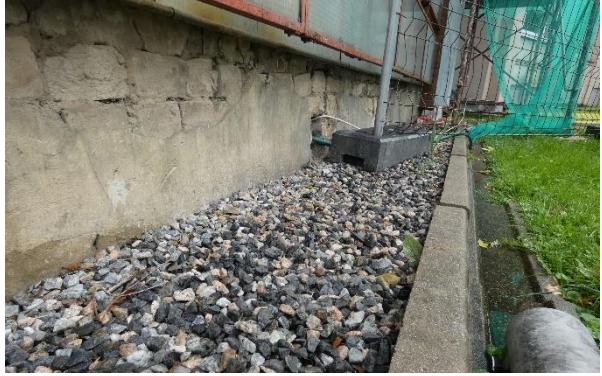
| <p>4.5.5. att. Cokola zona ar apdares bojājumiem, vertikālā hidroizolācija netika konstatēta.</p> | <p>4.5.6. att. Cokola zona ar apdares bojājumiem, vertikālā hidroizolācija netika konstatēta.</p> |

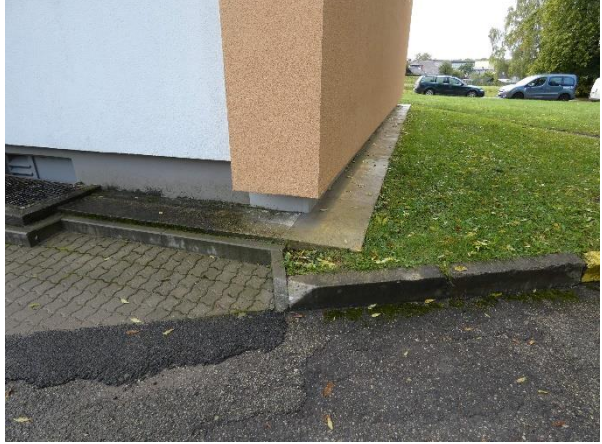
| <p>4.5.7. att. Cokola zona ar aizsargapmales bojājumiem.</p> | <p>4.5.8. att. Cokola zona ar apdares bojājumiem, vertikālā hidroizolācija netika konstatēta.</p> |

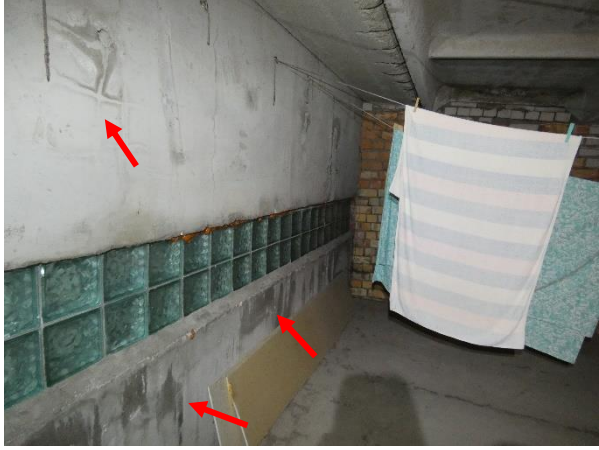
| <p>4.5.13. att. Mitruma pazīmes bēniņos uz ārsienu paneļiem.</p> | <p>4.5.14. att. Mitruma pazīmes uz ārsienu paneļiem bēniņos gar stiklabloku aizpildījumu.</p> |

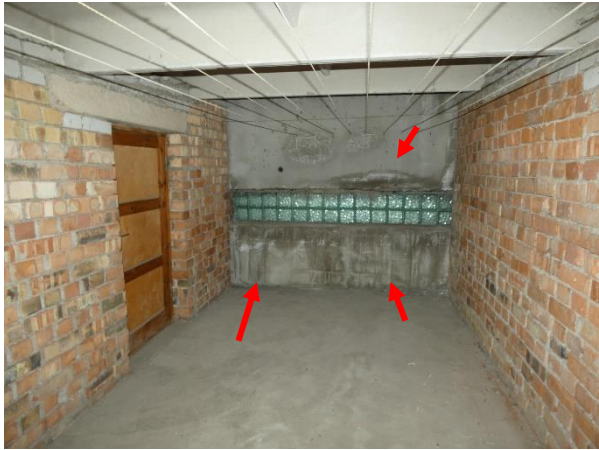
| <p>4.5.15. att. Mitruma pazīmes bēniņos ārsienu paneļi</p> | <p>4.5.16. att. Mitruma infiltrācijas un izsāļojuma pazīmes bēniņos.</p> |

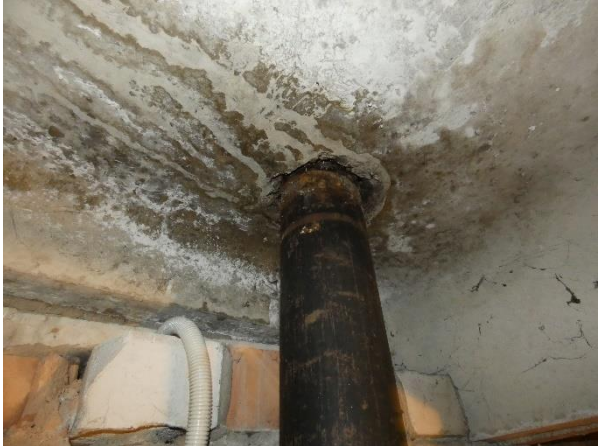
| <p>4.5.17. att. Siltumizolācija bēniņu pārsegumā – gāzbetona paneļi</p> | <p>4.5.18. att. Nehermētisks kanalizācijas vēdināšanas izvads.</p> |

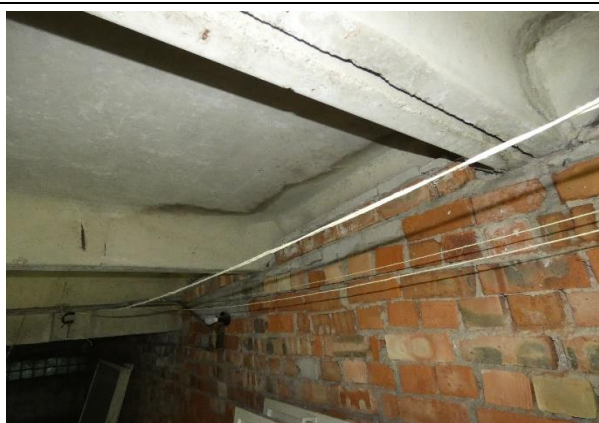
4.8.5.att. Mitruma pazīmes, balsta vietas bez slodzi pārdalošas dzelzsbetona joslas.

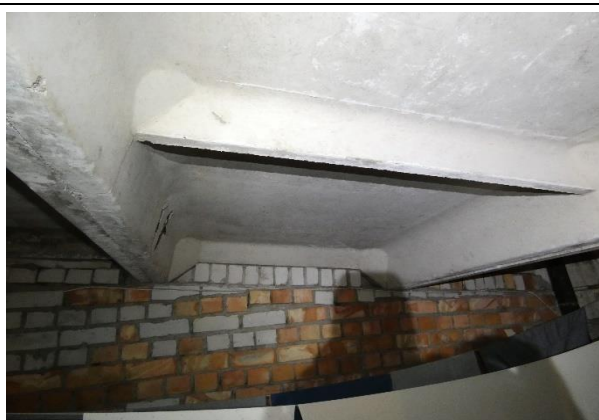
4.8.7.att. Jumta plātņu balsta vietas bez slodzi pārdalošas dzelzsbetona joslas.

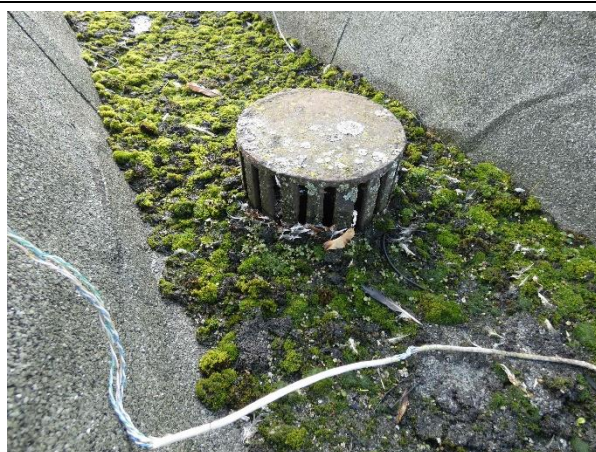
Dzelzsbetona tekhnē rūpnieciski ierīkoti atvērumi (4.8.16. 4.8.17., 4.8.19. un 4.8.22. att.) un savienoti ar lietus ūdens notekcaurulēm bēniņu telpā, ar to tālāko novadīšanu pa ēkas iekšējo stāvvadu. Apsekošanas laikā konstatēts, ka atvērumiem var veidoties aizsērējums (skat 4.8.19. un 4.8.22. att.).

4.8.22.att. Jumta segums ar apaugumiem.  
Pastāv aizsērējuma risks.

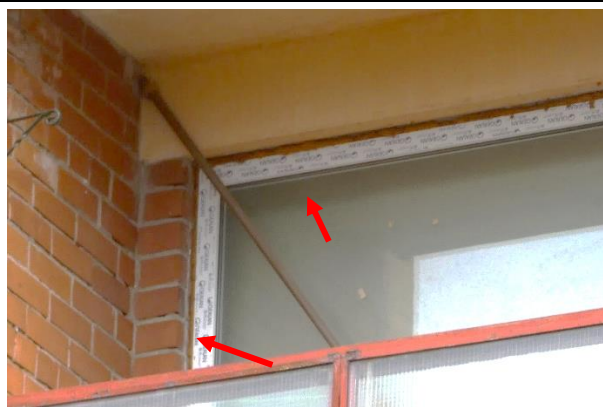
4.13.2. att. Nav veidota atbilstoša logailas apdare pēc montāžas.

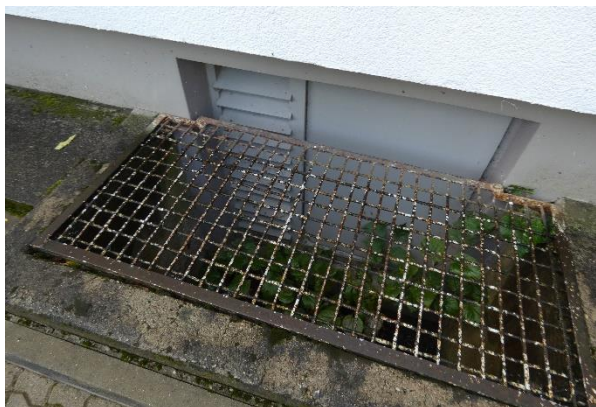
4.13.3. att. Pagraba logi lielākoties aizdarīti, atstājot vēdināšanas atveres.

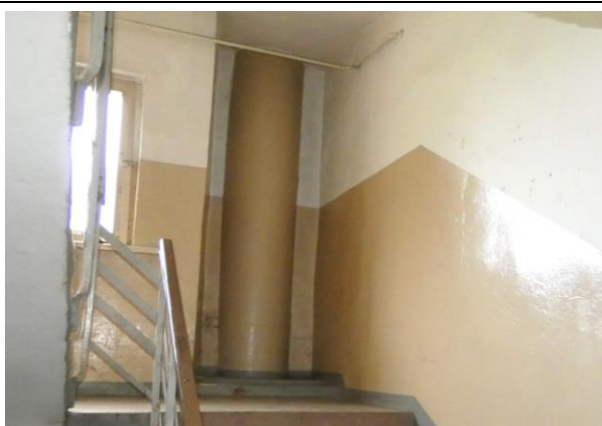
Katrā sekcijā izbūvēts atkritumu vads ar piekļuvi no starpstāvu kāpņu laukumiem, tomēr atkritumu lūkas nav izbūvētas un atkritumu vads nekad nav izmantots. Atkritumu kamera izbūvēta 1.stāvā un ventilācijas izvadu uz jumta. Telpa tiek izmantota mantu uzglabāšanai. Atkritumu vada ventilācijas izvadi virs jumta vietām korodējuši – rekomendējams demontēt.

4.16.1.att. Atkritumu vads netiek ekspluatēts
