# TEHNISKĀS APSEKOŠANAS ATZINUMS

Nr. 3-4.5.4/771134

ĒKA: DAUDZDZĪVOKĻU DZĪVOJAMĀ MĀJA  
ĒKAS ADRESE: VALMIERAS IELA 21, CĒSIS

| <b>Atzinuma datums</b> | 2021. gada 29. oktobris |

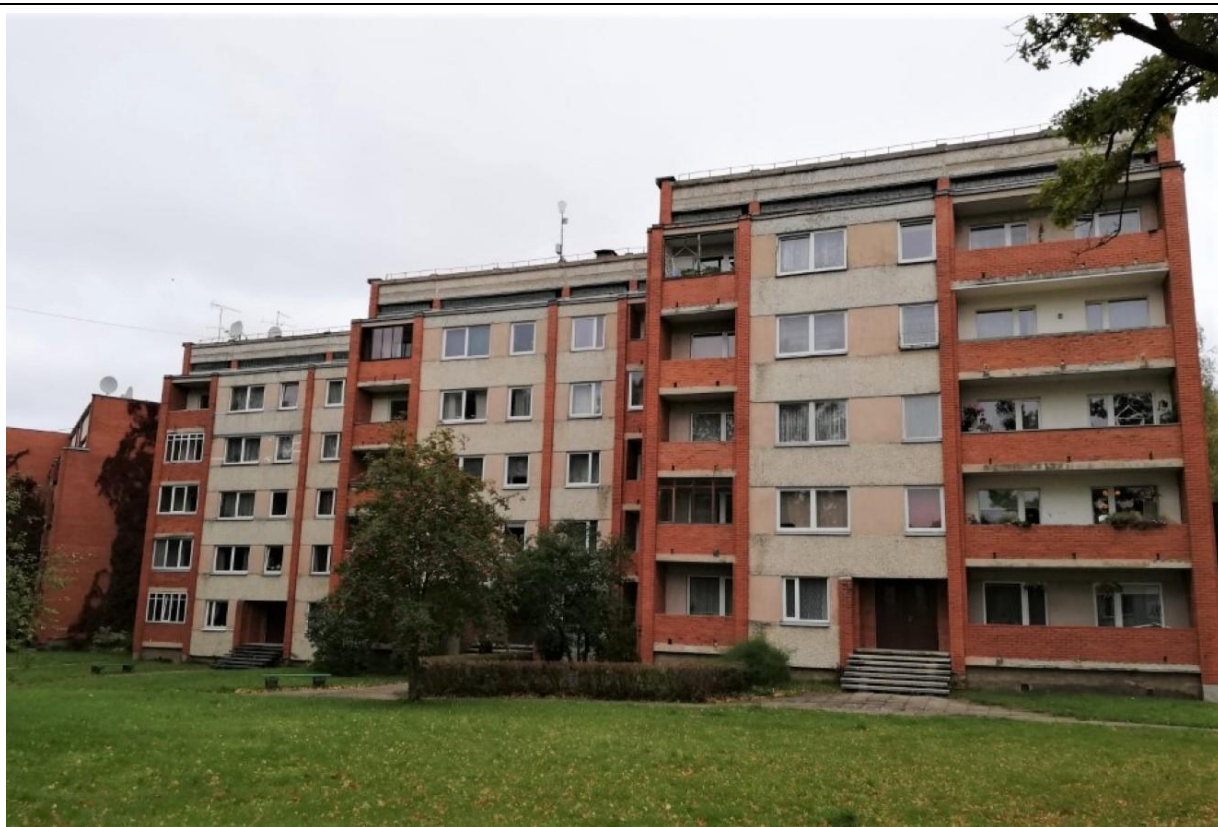
1.3. att. Apsekotā ēka, dienvidu fasāde.

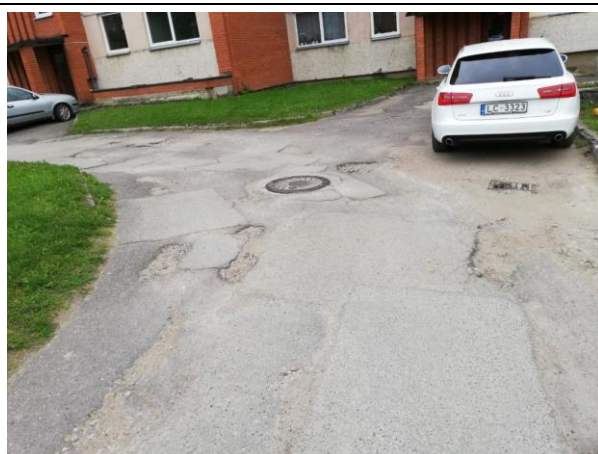
| <p>Piekļuve ēkai tiek organizēta no Valmieras ielas ēkas ziemeļu pusē un Birzes ielas ēkas austrumu pusē. Ēkas ziemeļu pusē izbūvēta asfaltbetona seguma brauktuve un stāvlaukums (3.1.1.att.). Ēkas dienvidu un austrumu pusē betona flīžu gājēju ietve (3.1.2.att.). Tās tehniskais stāvoklis apmierinošs. Asfaltbetona seguma brauktuvē izveidojušies iesēdumi, sala un mitruma ietekmē bojāta seguma virskārtas struktūra, izveidojušās plaisas, bedres, segums ar daudziem ielāpiem (3.1.1. att.).</p> <p>Betona flīžu seguma ietvju tehniskais stāvoklis apmierinošs.</p> <p>Brauktuvmju nolietojuma un uzturēšanas tehniskais stāvoklis vērtējams kā <u>neapmierinošs</u>.</p> | |

3.1.1.att. Ēkas ziemeļu un austrumu pusē izbūvēta brauktuve ar asfaltbetona segumu.

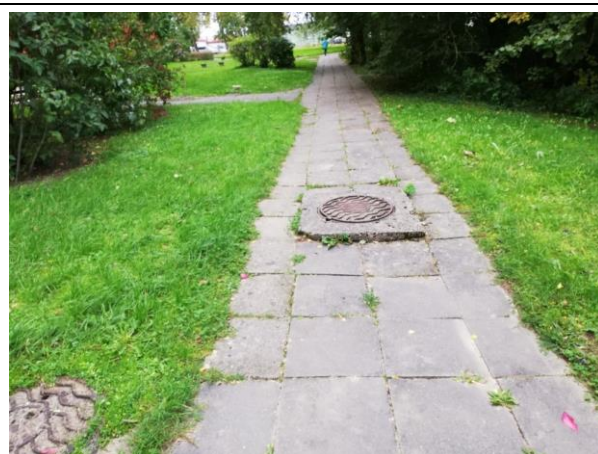
3.1.2.att. Ēkas dienvidu pusē izbūvēta betona flīžu gājēju ietve.

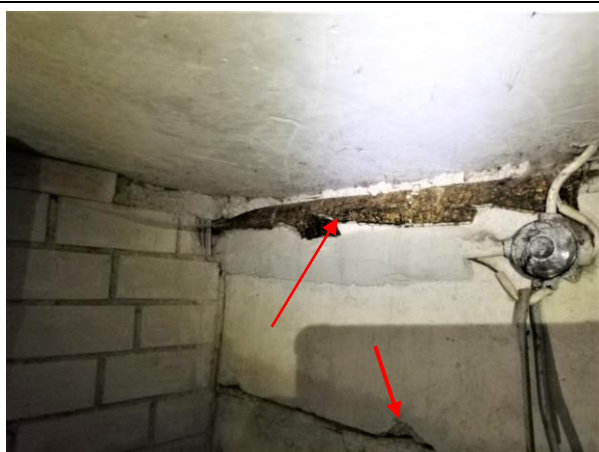
4.1.1.att. Ēkas pagrabstāva ārsienas izbūvētas no dzelzsbetona pamatu blokiem ar redzamu horizontālo hidroizolāciju un izdrupumiem.

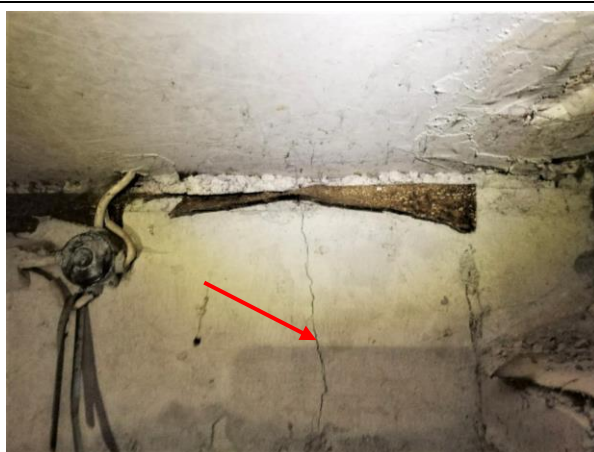
4.1.2.att. Nebūtiska plaisas pagrabstāva dzelzsbetona bloku ārsienas apmetumā.

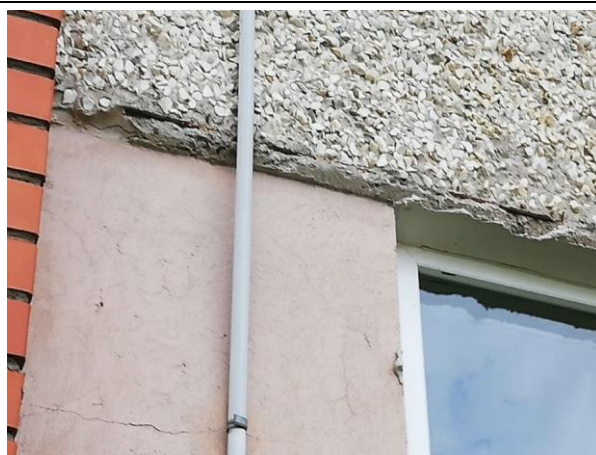
4.4.2.att. Lokāli izdrupumi un atsegts stiegrojums ārsienu paneļos, plaisas apmetumā gāzbetona starplogu aizmūrējumā.

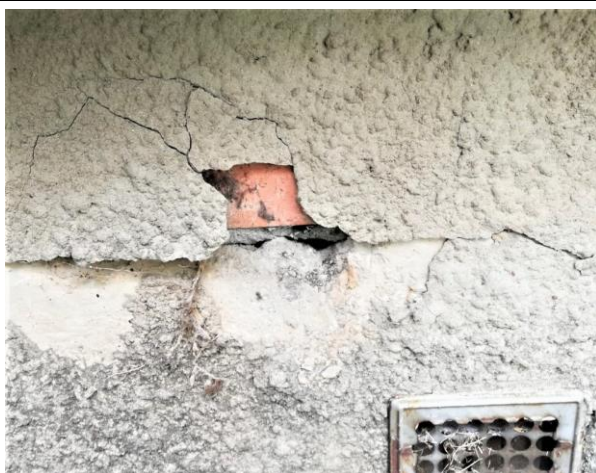
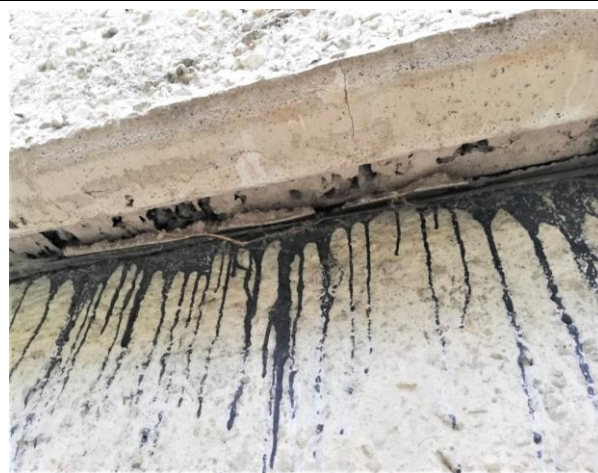
Vertikālā un horizontālā hidroizolācija ir apmierinošā tehniskā stāvoklī.

4.5.1. attēls. Horizontālā hidroizolācija – ruberoīds 2-3 kārtās uz bituma mastikas.

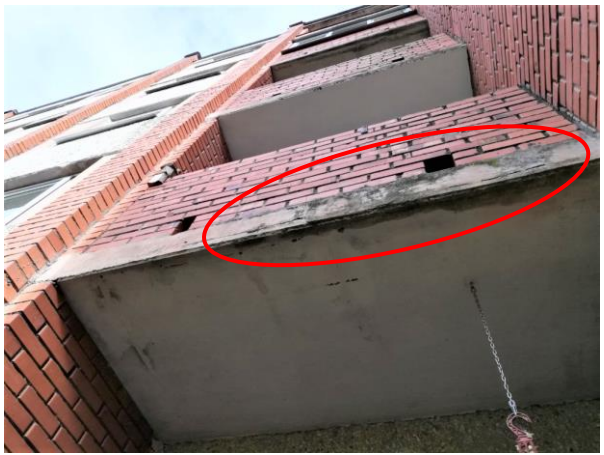
| <p>4.6.3.att. Lodžiju pārseguma paneļi ēkas ejā starp ēkas sekcijām.</p> | <p>4.6.4.att. Mitruma radīti bojājumi dobajam lodžiju pārseguma panelim.</p> |

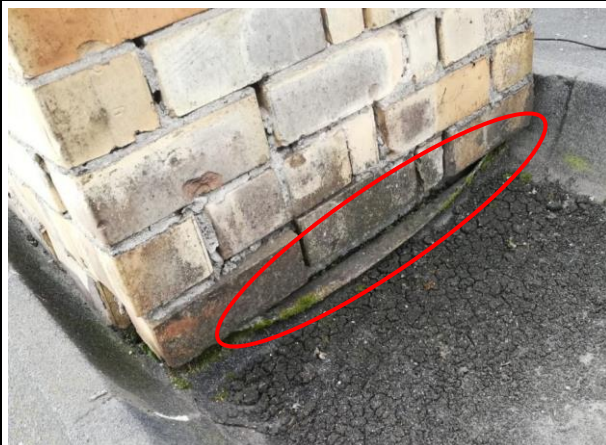
- Jumta iesegums vietām apaudzis ar sūnām (4.8.2.4.att.).
- Bojājumi un nehermētiskas vietas jumta segumā (4.8.2.3., 4.8.2.7.att.).
- Uz stikla šķiedras auduma hidroizolācijas nav uzklāta bitumena mastika (4.8.2.6.att.).
- Korodējušas parapetu skārda nosegdetaļas (4.8.2.2., 4.8.2.9.att.).
- izbūvētas metāla konstrukciju margas augstumā 600 mm, kas vietām ir korodējušas un deformētas (4.8.2.2., 4.8.2.10.att.).
- Trūkst ūdens savācēju piltuvju nosegelementi (4.8.2.8.att.).

4.8.2.7.att. Nehermētisks jumta seguma pieslēgums ventilācijas šahtai.

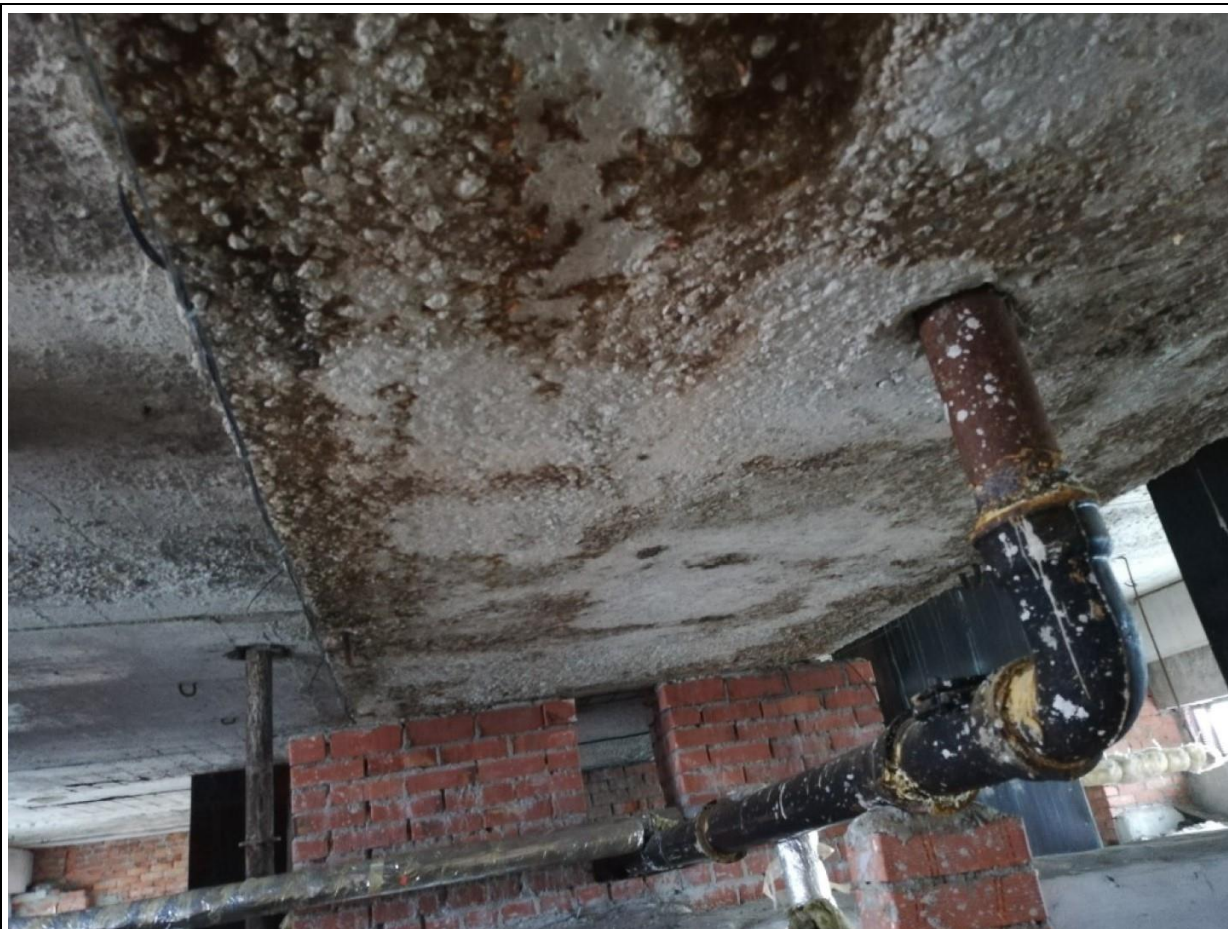
Novērots, ka lietus ūdens kanalizācijas sistēma nav atjaunota, uzstādot PVC kanalizācijas cauruļvadus (4.8.3.1.att.). Rekomendējam čuguna lietus ūdens kanalizācijas cauruļvadus nomainīt uz PVC kanalizācijas cauruļvadiem.

4.8.3.1.att. Lietus ūdens kanalizācijas guļvads bēniņos.

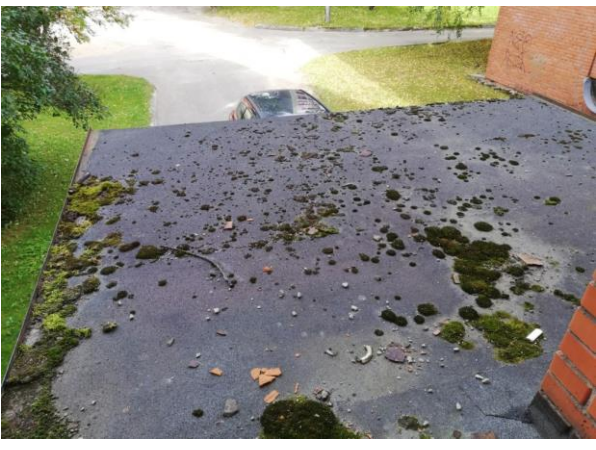
Jumtiņa segums – ruļļveida bitumena segums segumam konstatēts bioloģiskais apaugums, kas veicina seguma materiāla bojāšanos (4.9.5. attēls).

| <p>4.9.5.att. Bioloģiskais apaugums uz jumtiņa ruļļveida bitumena seguma.</p> | <p>4.9.6.att. Nav organizēta lietus ūdens novadsistēmas ierīkošana pēdējā sekcijas jumtiņam.</p> |

Ēkas uzturēšanas ietvaros ieteicams veikt stiegrojuma attīrīšanu, aizsargkārtas atjaunošanu lokāli bojāto jumtiņa paneļa vietās, jumtiņu seguma periodisku kopšanu – attīrīšanu no apauguma.

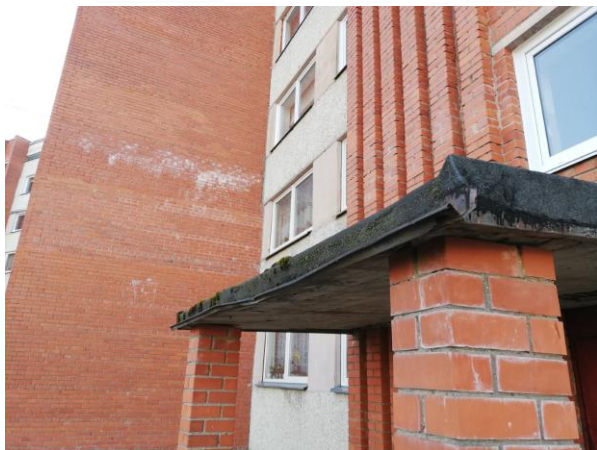
Lietus ūdens novadīšana organizēta pa metāla teknēm, kuras ir neapmierinošā tehniskā stāvoklī (4.9.6.att.).

Nepieciešama organizēta lietus ūdens novadsistēmas ierīkošana (4.9.6.att.) un pēdējā sekcijas jumtiņu plātņu atjaunošana (4.9.6.- 4.9.8.att.).

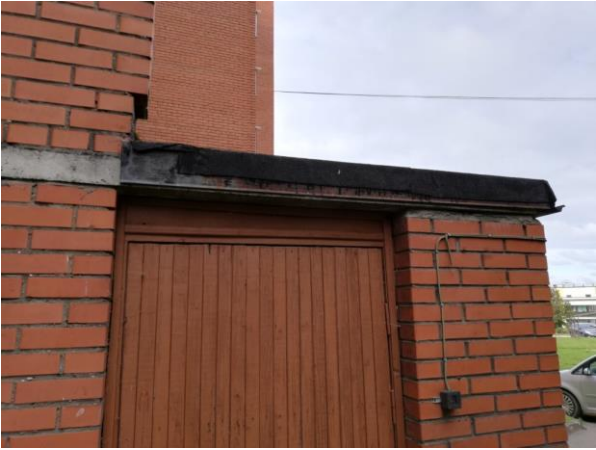
Apsekošanā konstatēts, ka dažās sekcijās ilgstoši bojāta seguma un nosegelementu ietekmē bojātas jumtiņa dzelzsbetona plātnes – vērojami atdalījušies betona fragmenti, plaisas un mitruma piesātinājums konstrukcijā (xxxxxx att.).

| <p>4.9.7.att. Pēdējās sekcijas jumtiņš bojāts ilgstoša mitruma ietekmē.</p> | <p>4.9.8.att. Bojājumi plātnē ilgstoša mitruma ietekmē.</p> |

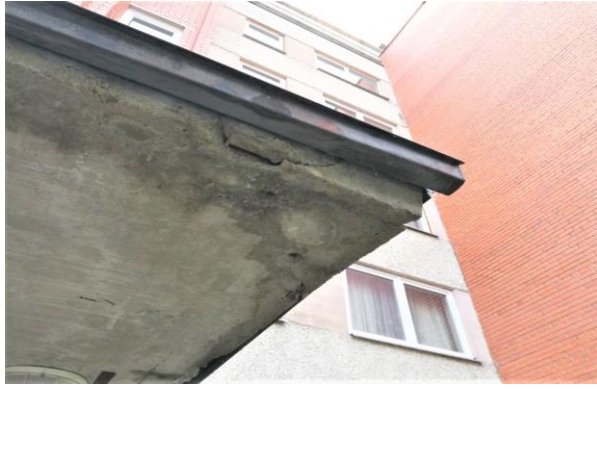
Atsevišķiem jumtiņiem konstatēta paneļa stiegrojuma aizsargkārtas atdalīšanās, kas radusies bojātas hidroizolācijas un nesakārtotas lietus ūdens novadīšanas rezultātā, panelim piesātinoties ar mitrumu, stiegrojums korodē, notiek aizsargkārtas atdalīšanās (4.9.8. attēls).

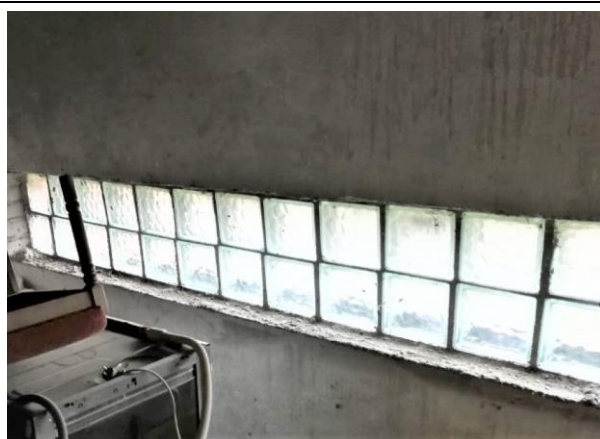
4.12.8.att. Stikla bloki bēniņos.

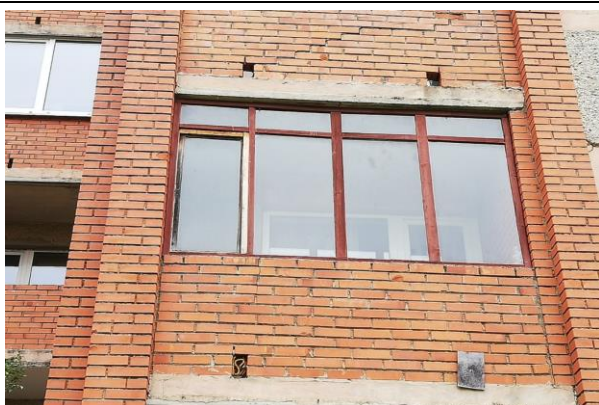
4.12.9.att. Lodžija aizstiklota ar koka rāmju logiem.

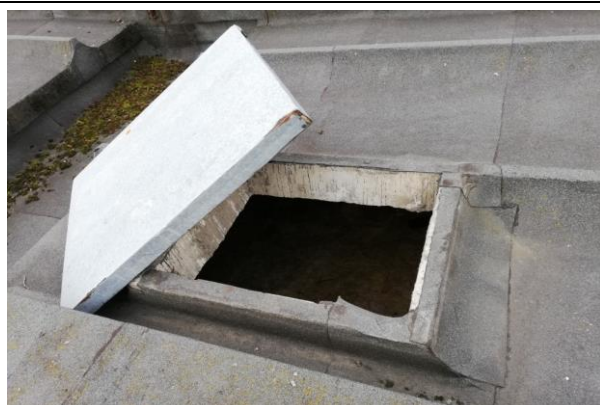
4.12.10.att. Jumta lūka.

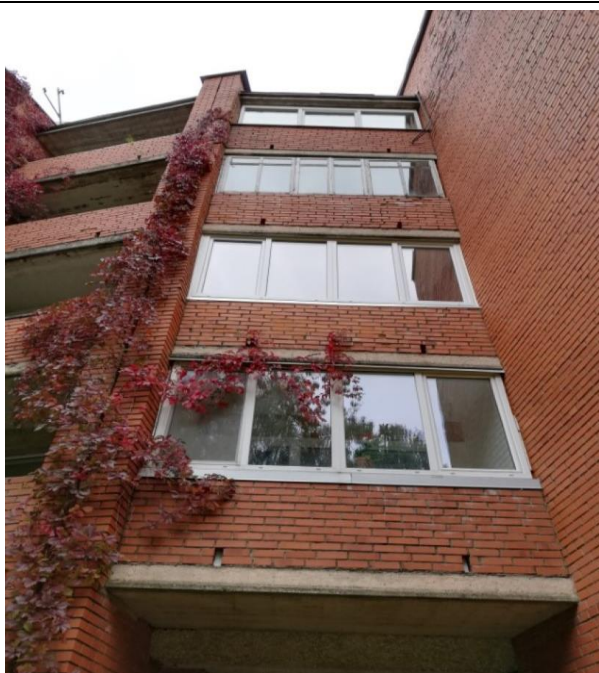
| 4.12.11.att. Lodžijas aizstiklotas ar PVC rāmju un stikla pakešu logiem. | 4.12.12.att. Pagraba logs koka rāmī. |
