# TEHNISKĀS APSEKOŠANAS ATZINUMS

Nr. 3-4.5.4/851095

ĒKA: DAUDZDZĪVOKĻU DZĪVOJAMĀ MĀJA

ĒKAS ADRESE: SKOLOTĀJU MĀJA 2, MAZIRBE KOLKAS  
PAG., TALSU NOV., LV-3275

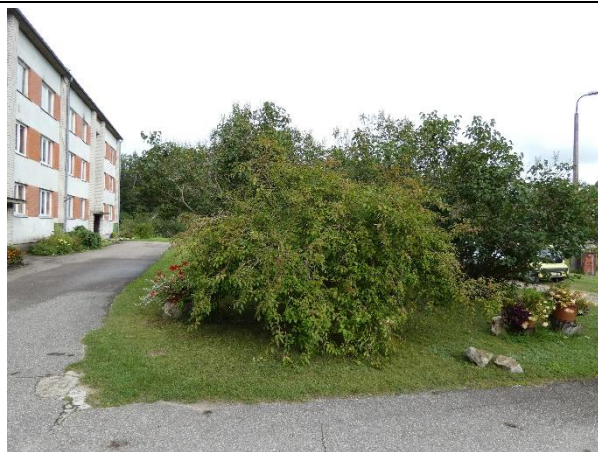
3.3.1.att. Apstādījumi – apmierinošā stāvoklī.

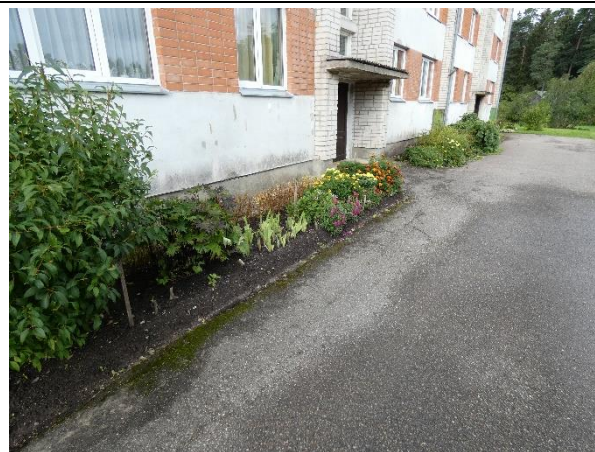
3.3.2.att. Apstādījumi – apmierinošā stāvoklī.

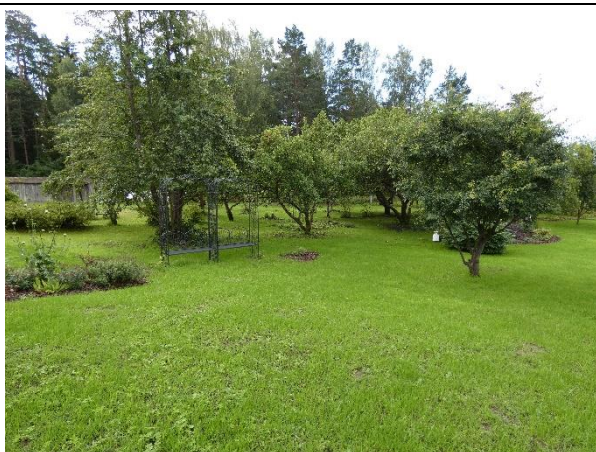
3.3.3.att. Apstādījumi – apmierinošā stāvoklī.

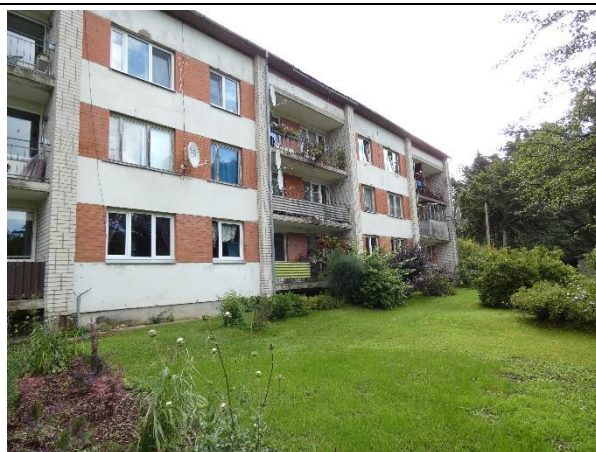
3.3.4.att. Apstādījumi –apmierinošā stāvoklī.

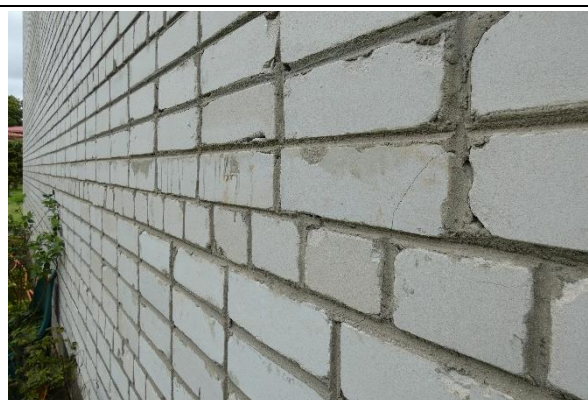
4.2.2.att. Konstatēti maznozīmīgi ķieģeļu izdrupumi, plaisas un lokālas remonta zonas.

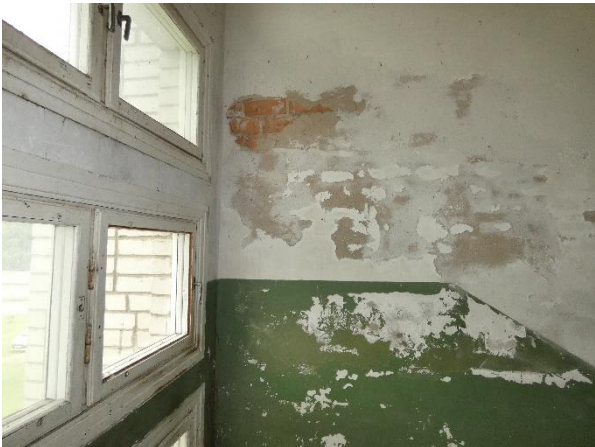
| <p>4.2.5.att. Šķēršnesošās sienas kāpņu telpās tajā skaitā no māla ķieģeliem, apmierinošā stāvoklī.</p> | <p>4.2.6.att. Kāpņu telpu nesošās šķērssienas apmierinošā stāvoklī.</p> |

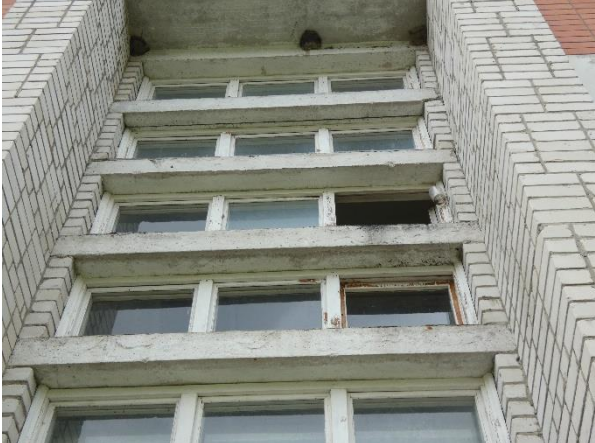
Kāpņutelpas logailu pārsedzes no dzelzsbetona sijveida elementiem – apmierinošā stāvoklī.

| <p>4.2.7.att. Logailu pārsedzes no dzelzsbetona sijveida elementiem – apmierinošā stāvoklī</p> | <p>4.2.8.att. Logailu pārsedžu funkciju pilda pašnesošie sienu paneļi.</p> |

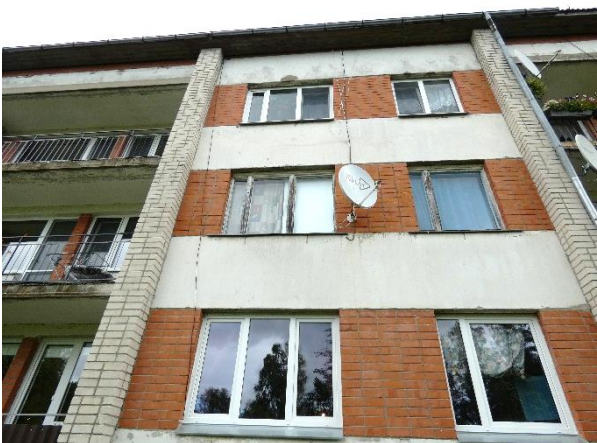
Pārsedzes apsekojamajai ēkai netika atsegtas. No ēkas ārpusēs redzams, ka pārsedžu funkcijas pilda ārējie nenesošie sienu paneļi (skat. 4.2.8. att.). Nesošajām iekšējām ķieģeļu šķērssienu pārsedzes no monolītā dzelzsbetona. Ailu pārsedzes un to balstvietas bez bojājumiem, apmierinošā stāvoklī.

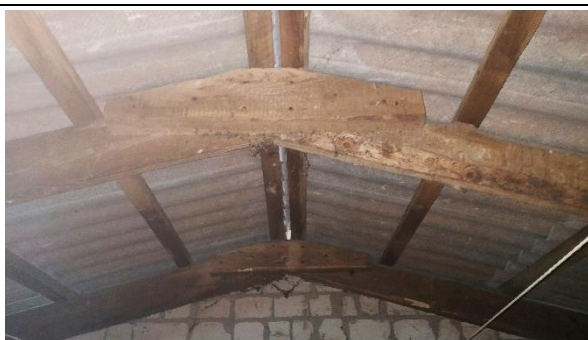
4.8.4.att. Koka spāres ar mitruma pazīmēm.

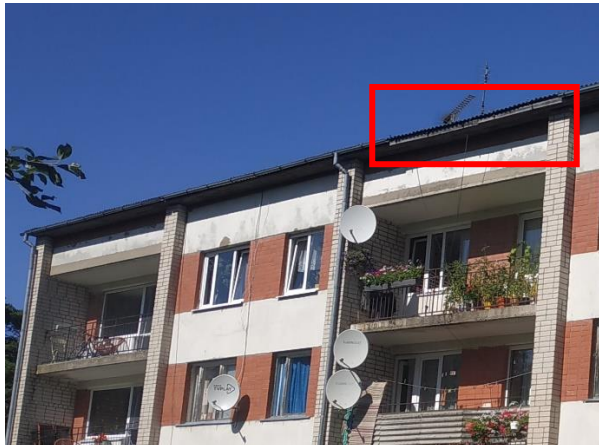
| <p>4.8.23.att. Lietusūdens novadsistēmas iztrūkstošs teknes posms. Nav nodrošināta lietus notekūdeņu organizēta novadīšana.</p> | <p>4.8.24.att. Iztrūkstošs teknes posms, novadīšana nav organizēta</p> |
