TEHNISKĀS APSEKOŠANAS ATZINUMS

Nr. 3-4.5.4/771128

ĒKA: DAUDZDZĪVOKĻU DZĪVOJAMĀ MĀJA

ĒKAS ADRESE: VAIVES IEĻA 2A, CĒSIS

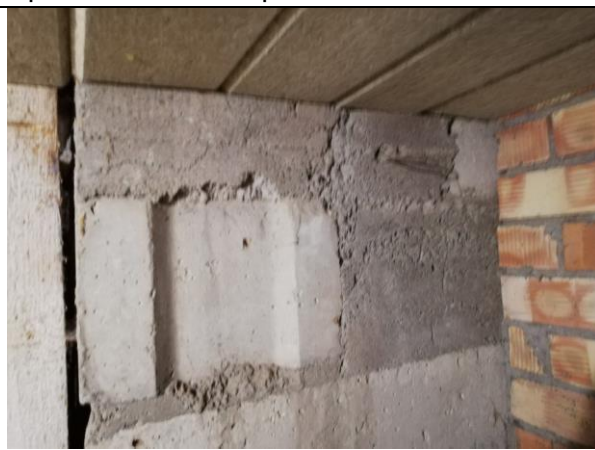
Apsekošanas laikā netika veikta pamatu atsegšana. Caurejošas plaisas ēkas pagraba sienās un pagraba pārsegumos, kas var liecināt par būtiskām pamatu vai pamatnes deformācijām, apsekošanas laikā netika konstatētas, izņemot nebūtiski pamatu defekti - pielietoti nekvalitatīvi būvizrādājumi; pamatu bloki ar plaisām un izdrupumiem (4.1.1., 4.1.6.att.).

4.1.6.att. Saliekamā dzelzsbetona un monolītā betona pagraba siena 400 mm biezumā

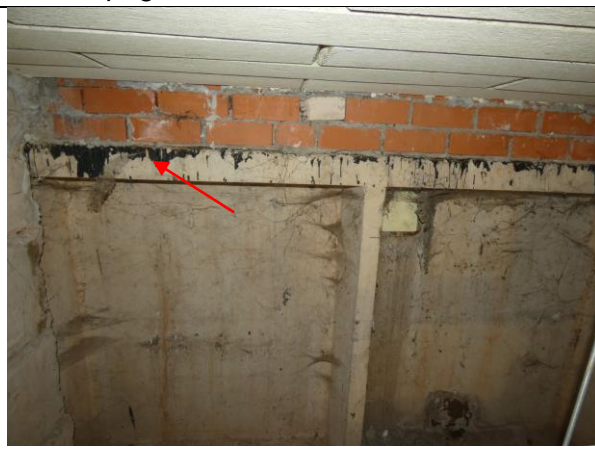
Atbilstoši Projekta risinājumiem, pamatu horizontālā hidroizolācija paredzēta uz atz. -2,45 m no cementa-smilšu javas kārtas (attiecībā 1:2) 20 mm biezumā, un atz. -0,62 m no trīs kārtām ruberoīda uz bituma mastikas. Vertikālā hidroizolācija paredzēta no bituma mastikas divās kārtās, uzklājot uz aukstās gruntējošas kārtas. Apsekošanā konstatēta horizontālā hidroizolācija uz atz. -0,62 m – ruberoids 2-3 kārtās uz bituma mastikas (4.1.7., 4.1.8. att.).

4.1.8.att. Pagraba cokola ārsienu paneli ar horizontālo hidroizolāciju.

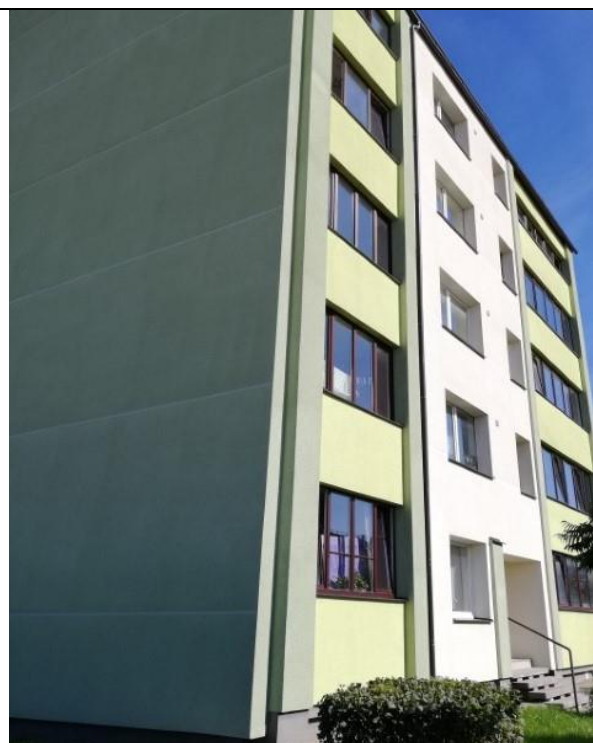
Nesošās mūra šķērssienu, tajā skaitā kāpņu telpas sienas projektētas 380 mm biežumā (4.2.13., 4.2.14.att.), ēkas gala sienu 510 mm biežumā (4.2.3.att.) Apsekotās ēkas nesošās šķērssienu mūrētas no keramikas ķieģeļiem, saskaņā ar Projektu ķieģeļu marka 100, bet mūrjavy marka 75.

4.2.3.att. Ēkas nesošā gala siena 510 mm biežumā.

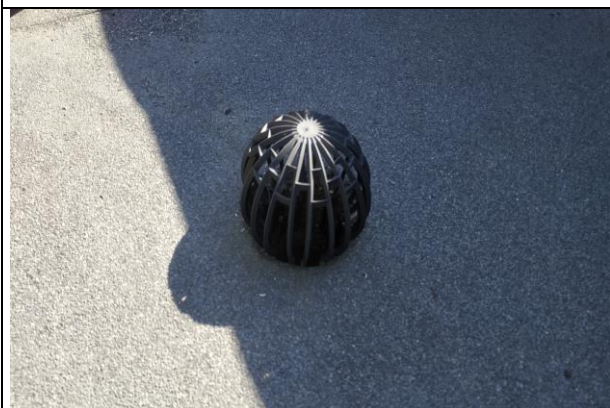
4.8.18.att. Lietus ūdens piltuve teknē.

Lietus ūdens novadsistēmas ieteicams regulāri tīrīt.

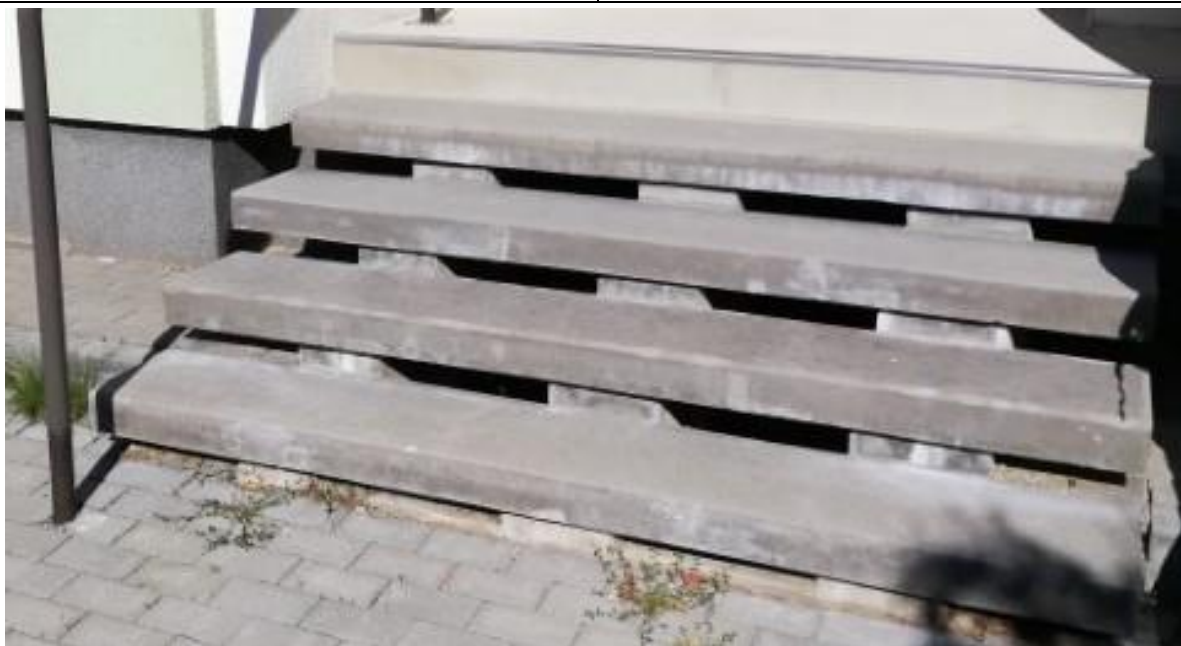
4.10.7.att. Ārējās kāpnes.

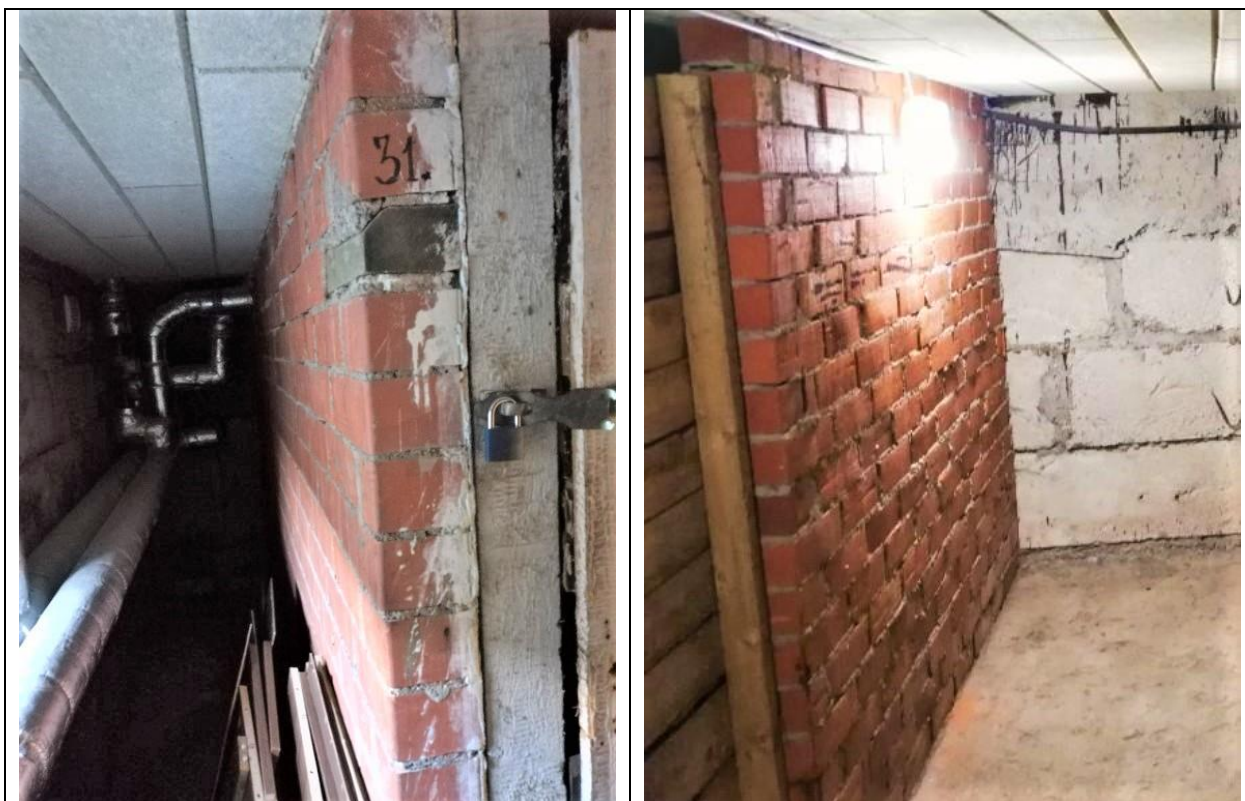
Starpsienas veidi un konstrukcijas, skaņas izolācija	-
<p>Ēkā izbūvētas divu tipu starpsienas, starp dzīvokļa telpām - ģipšbetona 80 mm biezās un sanitāro mezglu – ģipšcimenta, 60 mm biezās.</p> <p>Pagrabā atsevišķām telpām mūrētas starpsienas 120 mm biezumā – 1/2 ķieģeļa uz javas (4.11.1., 4.11.2.att.). Mūrētajās starpsienās nav novērotas plaisas vai deformācijas.</p> <p>Papildu Tipveida projekta risinājumiem, ēkas ekspluatācijas periodā, starpsienas skaņas izolācija netika uzlabota un tā ir neatbilstoša LBN 016-15 "Būvakustika" prasībām.</p>

4.11.1., 4.11.2.att. Pagrabā mūrētas starpsienas 120 mm biežumā.

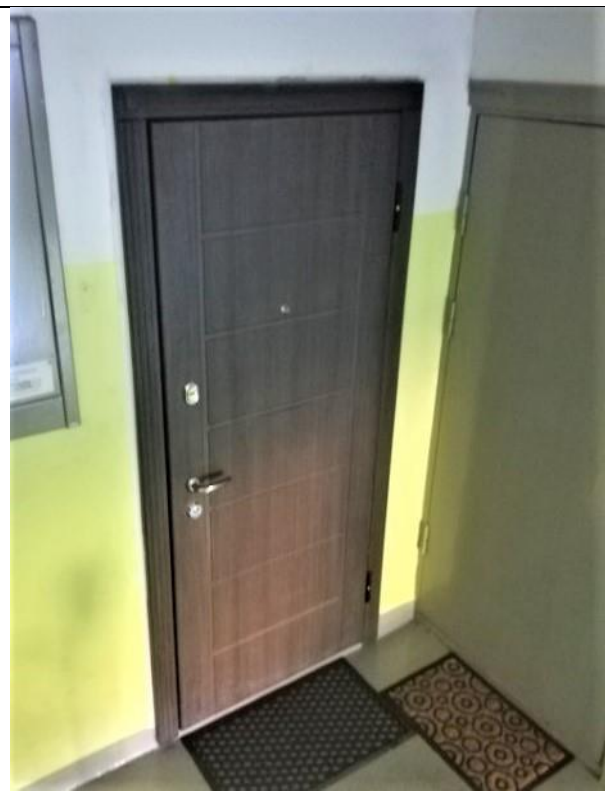
4.12.4.att. Dzīvokļa durvis.

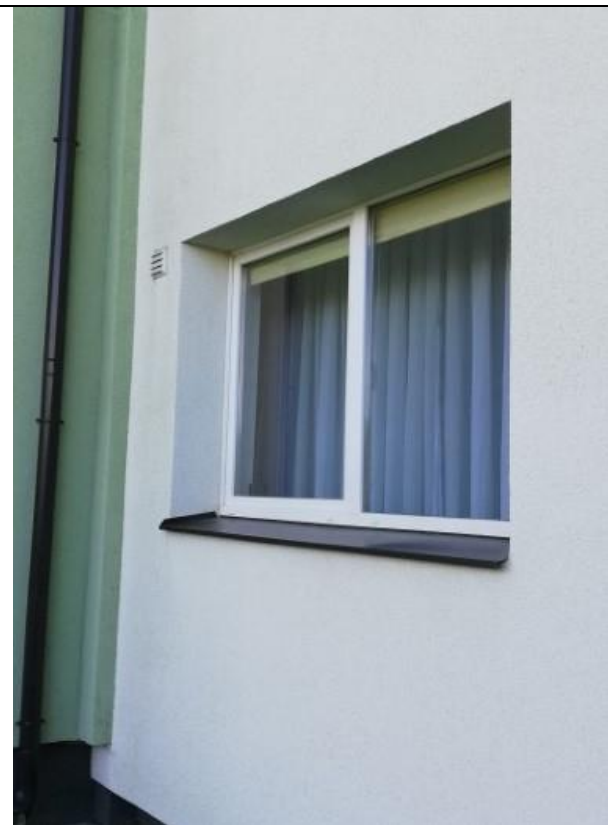
Apsekotajai ēkai dzīvokļos ir uzstādīti koka konstrukciju logi, kas lielākoties ir nomainīti uz PVC rāmju logiem ar stikla pakešu aizpildījumu (4.12.5.-4.12.8.att.)

Logu stiklojuma vai vizuāli logu vērtnu bojājumi netika konstatēti, logu tehniskais stāvoklis ir vērtējams kā labs. Vietās, kur atsegtas montāžas putas, nepieciešams izveidot to aizdari.

4.12.5.att. Stikla pakešu logs PVC rāmī.

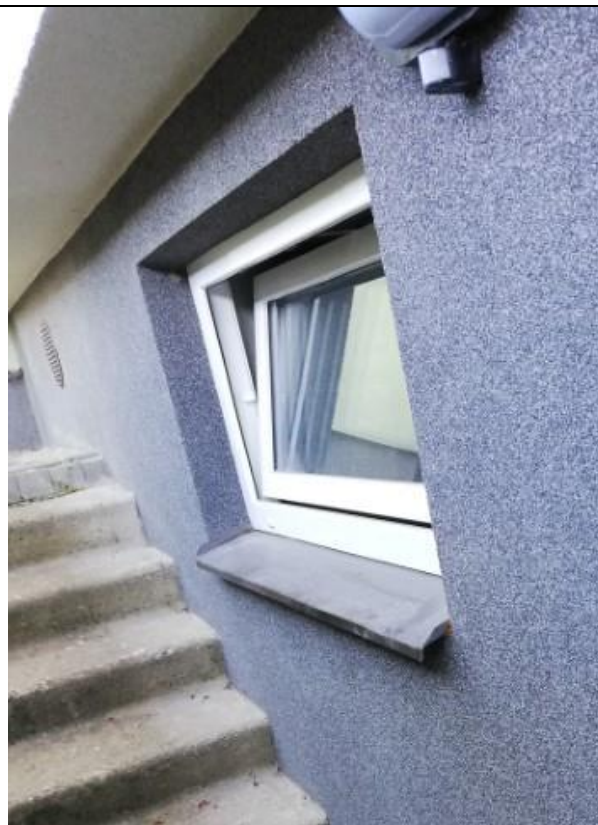
4.12.6.att. Pagraba logi verami PVC rāmjos.

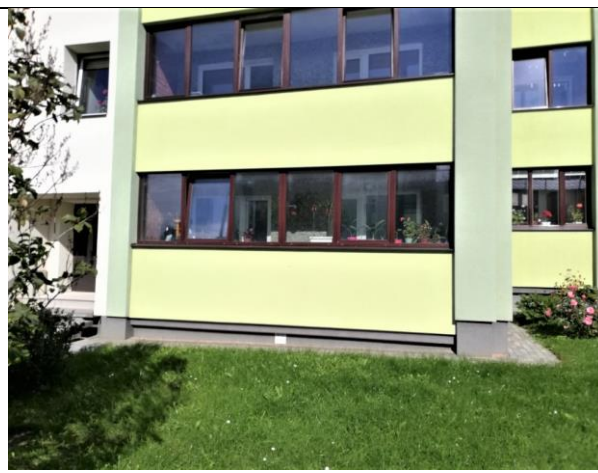
4.12.8.att. Lodžijas visai ēkai aizstiklotas ar PVC rāmju logiem.

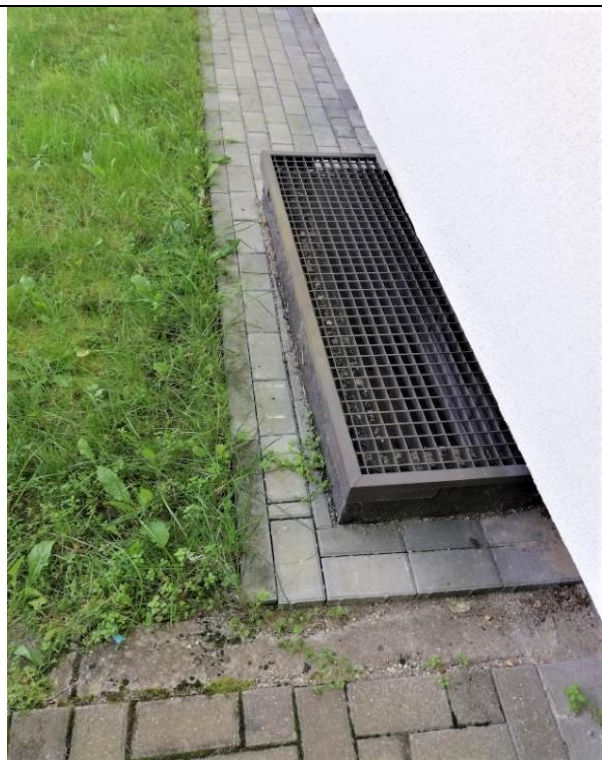
4.12.10.att. Pagraba loga gaismas šahta nosegta ar metāla režģi (lietošanas drošībai)

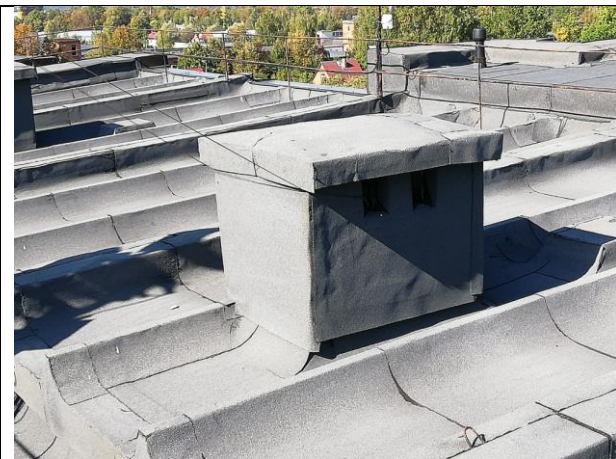
Ēkā ierīkotas dabiskās vēdināšanas šahtas ar kanāliem ar gaisa izvadīšanu virs jumta. Ventilācijas šahtu izvadi uz jumta apdarināti ar bitumena ruļļveida jumta seguma materiālu. (4.14.1., 4.14.4.att.).

4.14.1.att. Vēdināšanas šahtu izvadi uz jumta.

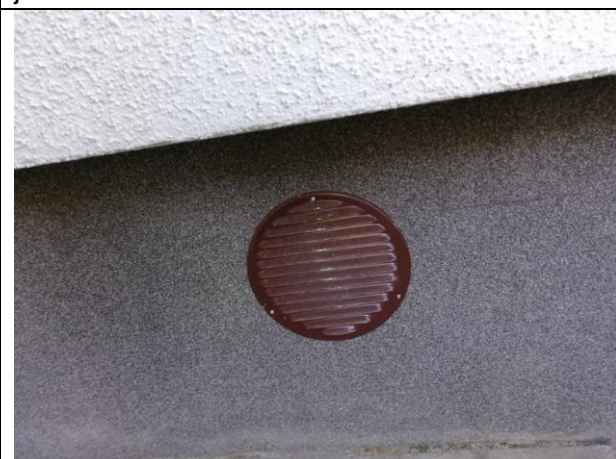
Cokolstāva līmenī ierīkoti ventilācijas izvadi no pagrabstāva (4.14.3.att.).

4.14.3.att. Pagraba vēdināšanas izvada nosegreste cokolstāva līmenī.
