# TEHNISKĀS APSEKOŠANAS ATZINUMS

Nr. 3-4.5.4/851093

ĒKA: DAUDZDZĪVOKĻU DZĪVOJAMĀ MĀJA

ĒKAS ADRESE: AUSEKĻA PROSPEKTS 1, OGRE, OGRES  
NOVADS

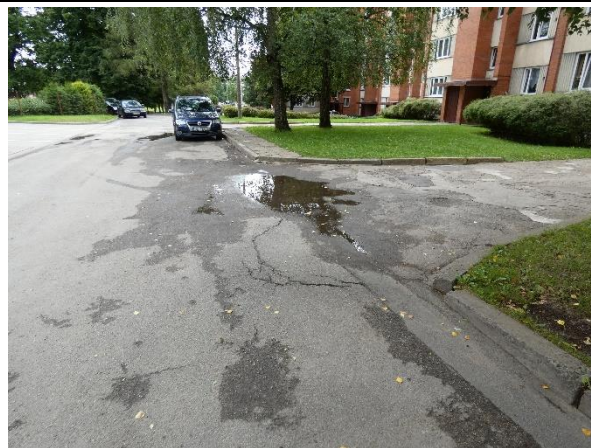
3.1.2.att. Brauktuves un ietves – daļēji apmierinošā stāvoklī.

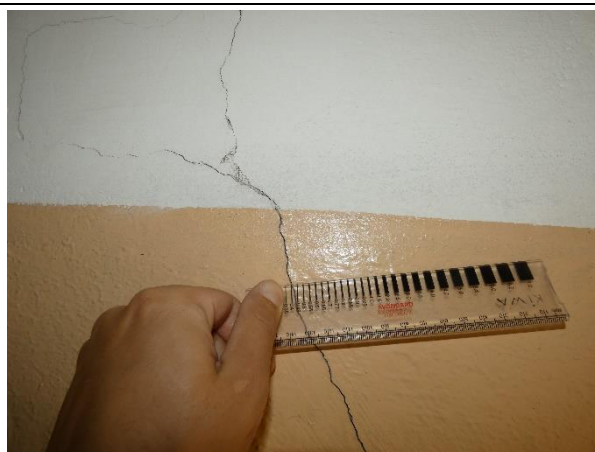
4.2.8.att. Plaisas platums kāpņu telpas sienā  
0,4 mm.

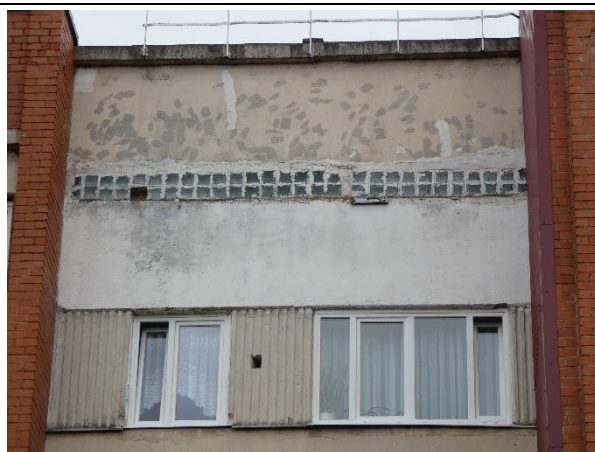
4.5.2. att. Nehermētiska savienojuma vieta  
starp ēkas sekcijām.

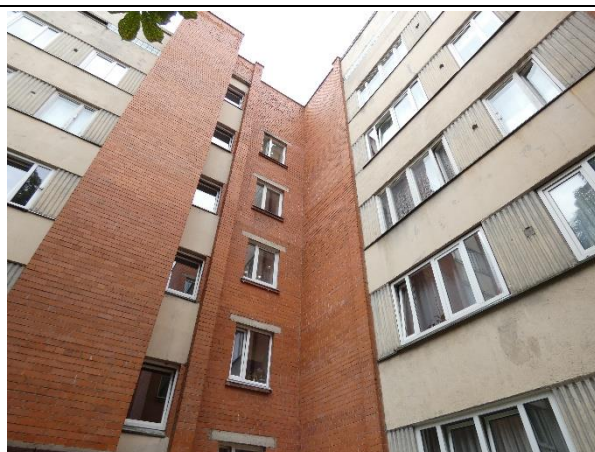
4.5.6. att. Ēkas sekciju savienojuma vieta bez  
plaisām – apmierinošā stāvoklī.

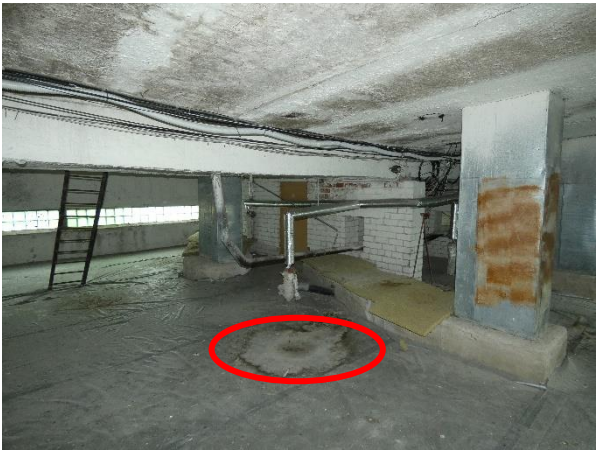
| <p>4.5.13. att. Mitruma pazīmes bēniņos.</p> | <p>4.5.14. att. Mitruma infiltrācijas pazīmes gala šķērssienā, bēniņi.</p> |

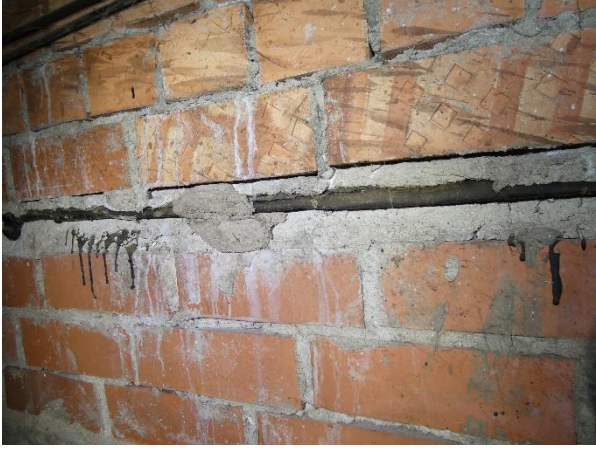
| <p>4.5.15. att. Konstatēta bitumenizēta materiāla hidroizolācija virspamatu daļā, pagraba telpu pusē.</p> | <p>4.5.16. att. Konstatēta bitumenizēta materiāla hidroizolācija virs pagraba ribotajiem sienu paneļiem.</p> |

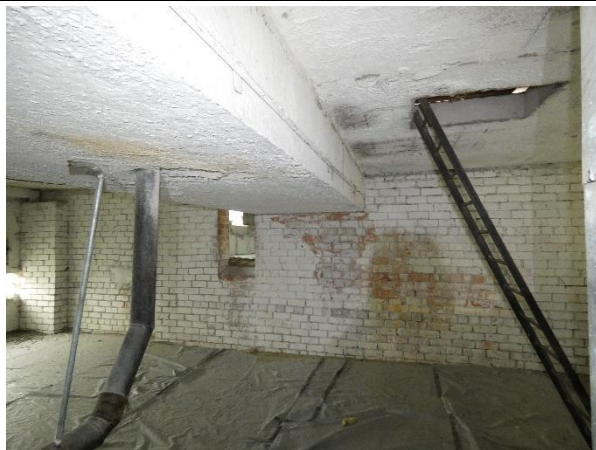
4.8.1.att. Jumta nesošais elements – dzelzsbetona tekne – apmierinošā stāvoklī.

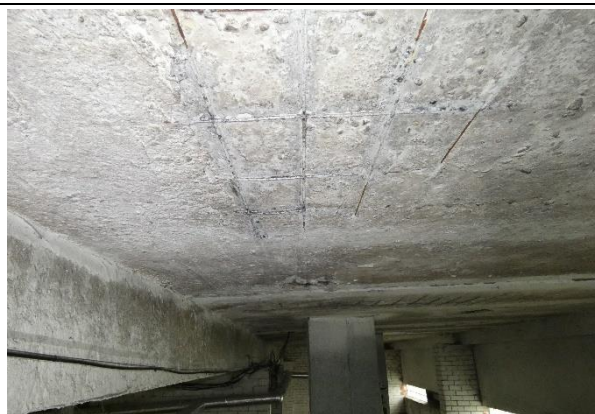
4.8.4.att. Atsegts un korodējis jumta paneļu stiegrojums. Ražošanas defekts.

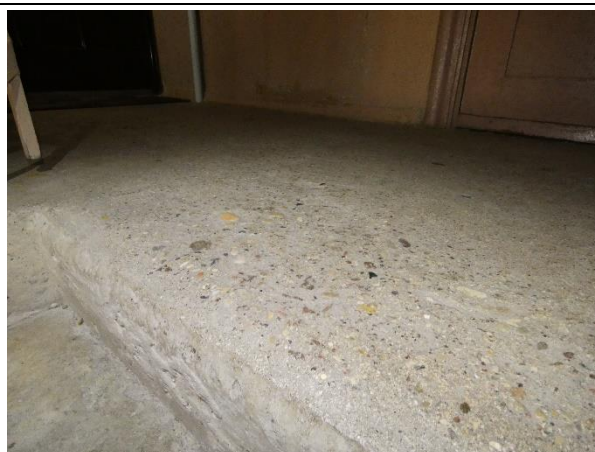
4.10.13.att. Ārējās kāpnes daļēji apmierinošā stāvoklī. Lokāli izdrupumi.

1. Kāpņu telpās veikt bojāto margu vinila elementu atjaunošanu;
2. Kāpņu telpās veikt bojāto betona pakāpienu ģeometrijas atjaunošanu;
3. Attīrīt no rūsas, veidot aizsargpārklājumu un nostiprināt metāla kāpnes uz jumta.
4. Dzelzsbetona iekšējām un ārējām kāpnēm rekomendējams atjaunot kāpņu ģeometriju un veidot aizsargkārtu ar pretslīdes pārklājumu.

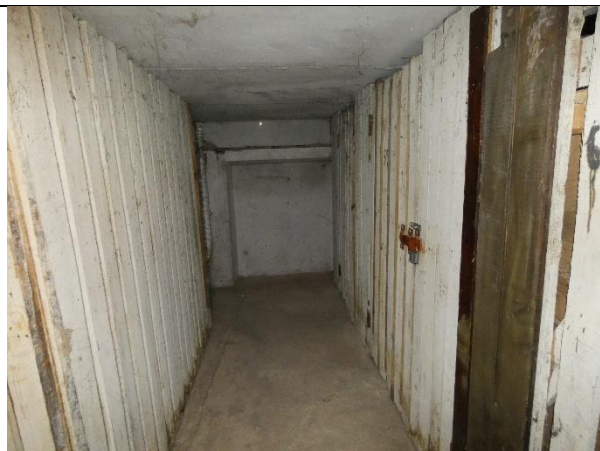
| 4.11.1. att. Starpsiena kāpņutelpā apmierinošā stāvoklī. | 4.11.2. att. Starpsienas pagraba telpās – apmierinošā stāvoklī. |

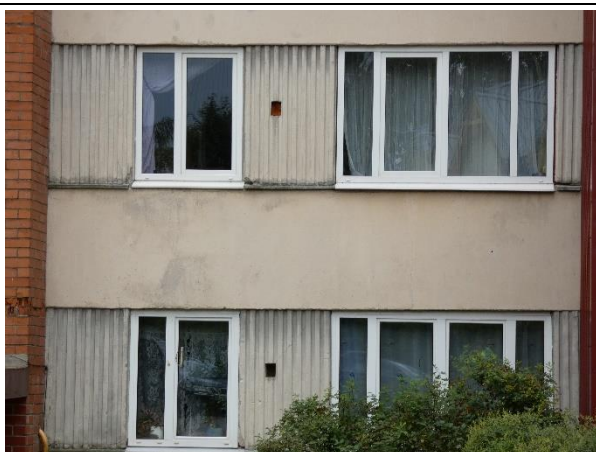
4.13.2. att. Nav veidota atbilstoša logailas apdare pēc montāžas.

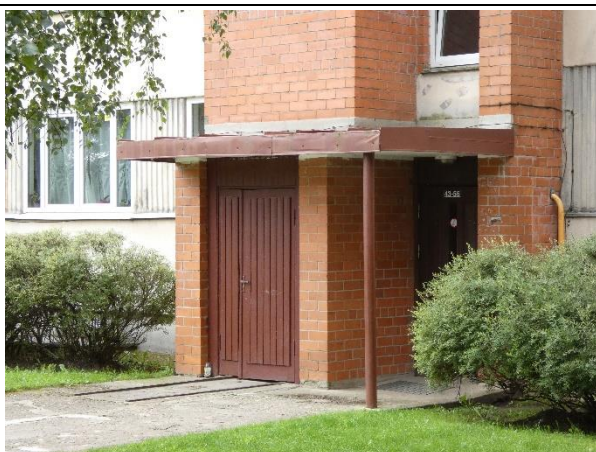
4.13.6. att. Ieejas mezgla ārdurvis no koka, vietām ar stikla pildījumu – apmierinošā stāvoklī.

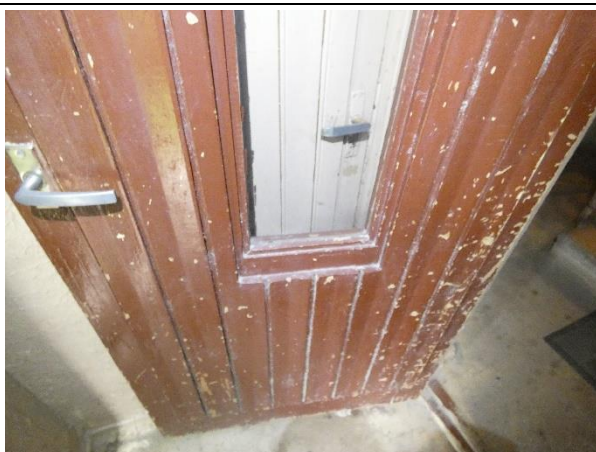
4.13.8. att. Dzīvokļu ārdurvis no dažāda materiāla, metāla, koka, u.c. – apmierinošā stāvoklī.

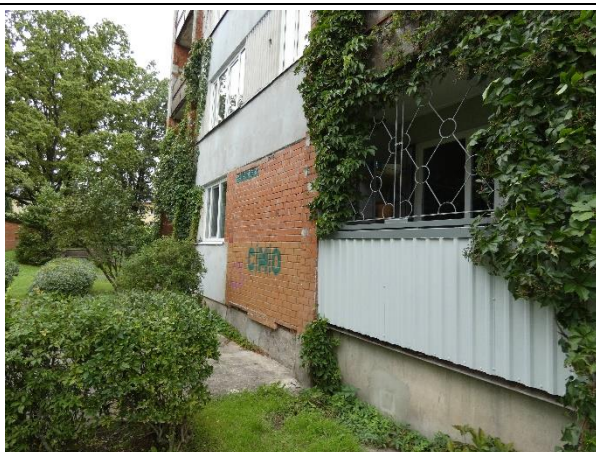
4.13.12. att. Lodžijām veidots dažāds ailu aizpildījums.

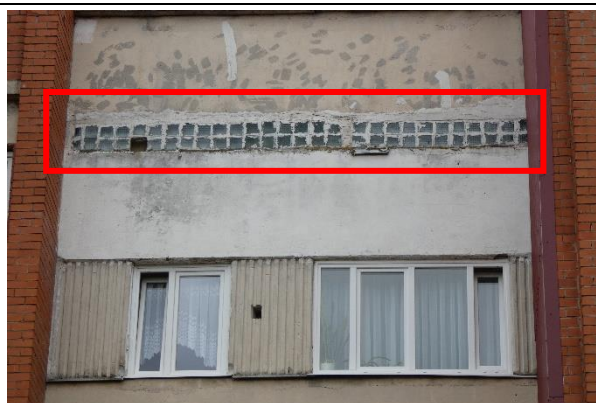
4.13.13. att. Bēniņos ailu aizpildījumu veido bojāti stiklabloki. Ieteicams tos nomainīt.

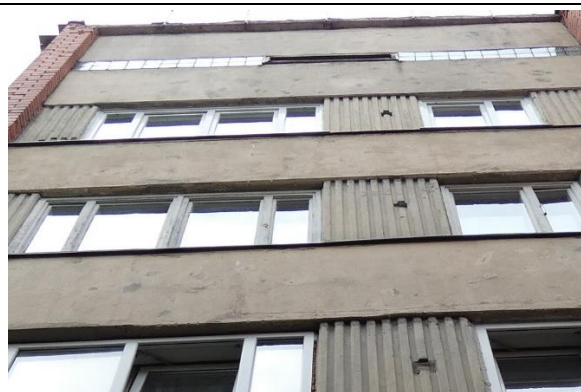
4.13.14. att. Koka logi – daļēji apmierinošā stāvoklī. Ieteicams tos nomainīt.

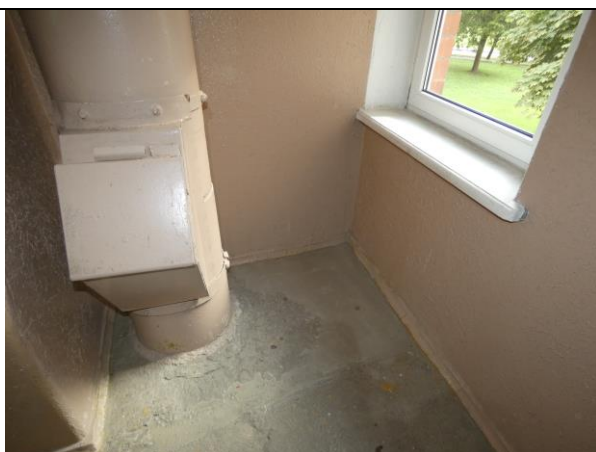
Katrā sekcijā izbūvēts sausais atkritumu vads ar piekļuvi no starpstāvu kāpņu laukumiem un atkritumu kameru 1.stāvā un ventilācijas izvadu uz jumta. Atkritumu vada lūkas kāpņu telpās piemetinātas pie rāmja – cauruļvads netiek lietots( skat. 4.16.1. att.) Atkritumu vada ventilācijas izvadi virs jumta apmierinošā stāvoklī(skat. 4.16.2. att.). Pēc iedzīvotāju teiktā, atkritumu vads netiek ekspluatēts.

4.16.1.att. Atkritumu vada vāks aizmetināts un atkritumu vads netiek ekspluatēts

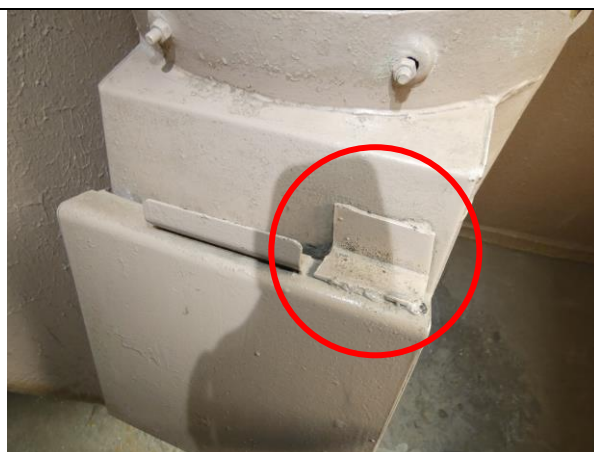
4.16.2.att. Atkritumu vada vāks aizmetināts un atkritumu vads netiek ekspluatēts
