# TEHNISKĀS APSEKOŠANAS ATZINUMS

Nr. 3-4.5.4/851091

ĒKA: DAUDZDZĪVOKĻU DZĪVOJAMĀ MĀJA

ĒKAS ADRESE: MAZCENU ALEJA 13, JAUNMĀRUPE,  
MĀRUPES NOVADS

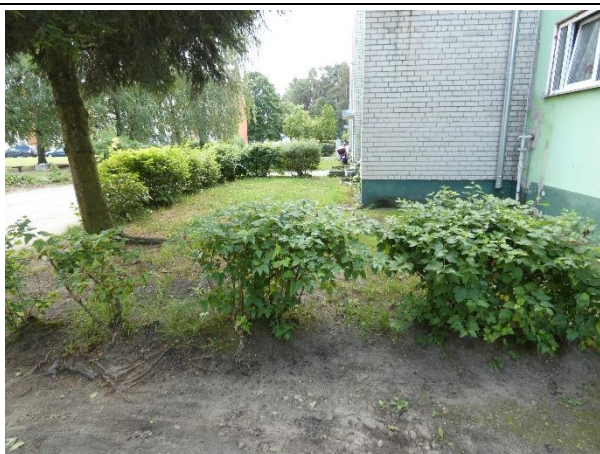
3.3.1.att. Apstādījumi – apmierinošā stāvoklī.

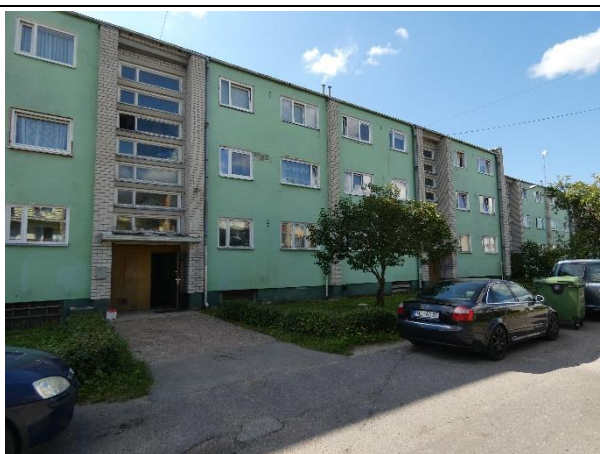
3.3.3.att. Apstādījumi – apmierinošā stāvoklī.

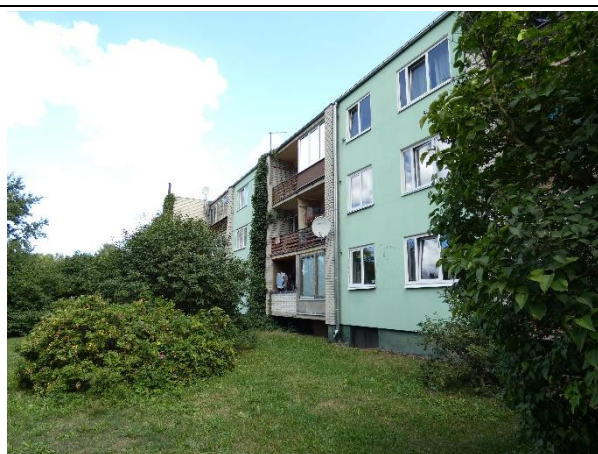
3.3.4.att. Apstādījumi – apmierinošā stāvoklī.

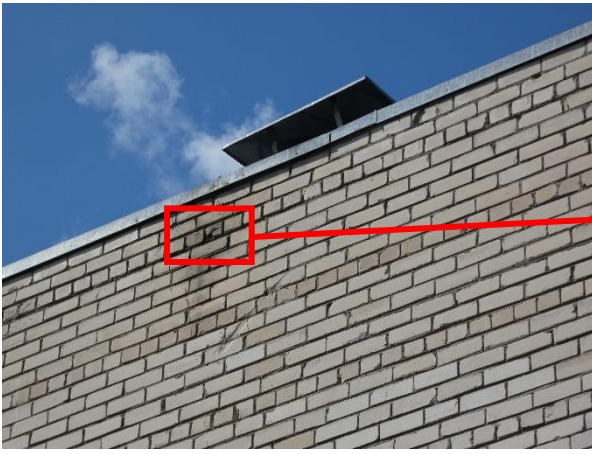
| <p>4.2.1.att. No nokrišņiem neaizsargāts gala sienas mūris</p> | <p>4.2.2.att. No nokrišņiem neaizsargāts gala sienas mūris. Ķieģeļu izdrupumi.</p> |

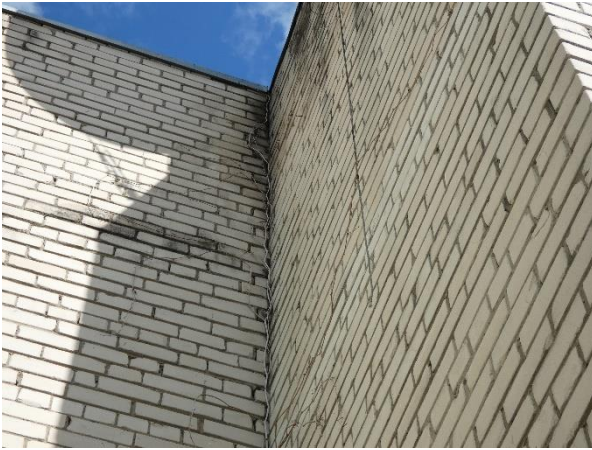
| <p>4.2.5.att. No nokrišņiem neaizsargāts gala sienas mūris. Plaisas nesošo sienu sadurvietā.</p> | <p>4.2.6.att. No nokrišņiem neaizsargāts gala sienas mūris – nekvalitatīvi ierīkots skārda nosegelementu pieslēgums. Plaisas nesošo sienu sadurvietā. Bojāts parapeta skārda nosegelements.</p> |

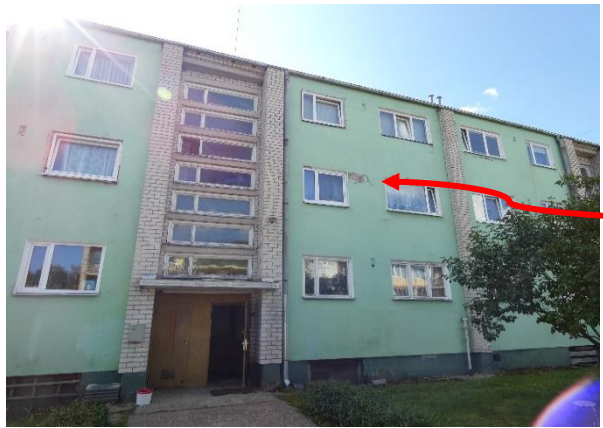
| 4.4.3.att. Plaisas un izdrupumi sienu paneļos, apdares bojājumi. | 4.4.4.att. Plaisas un izdrupumi sienu paneļos, apdares bojājumi. |

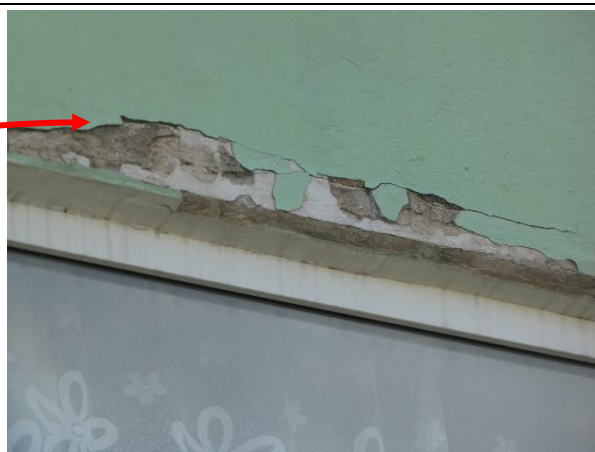
4.4.6.att. Plaisas un izdrupumi sienu paneļos, apdares bojājumi.

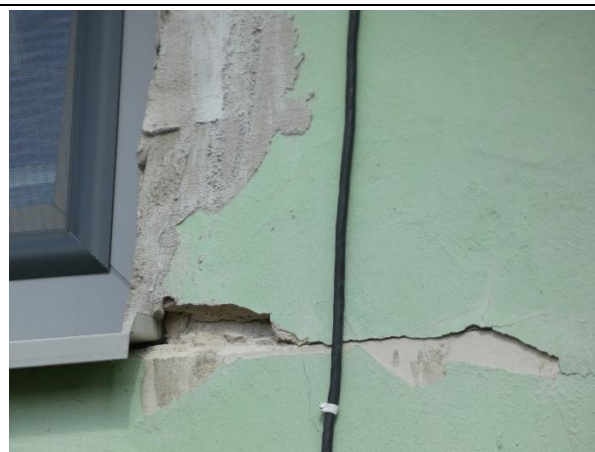
4.4.10.att. Plaisas un izdrupumi sienu paneļos, apdares bojājumi.

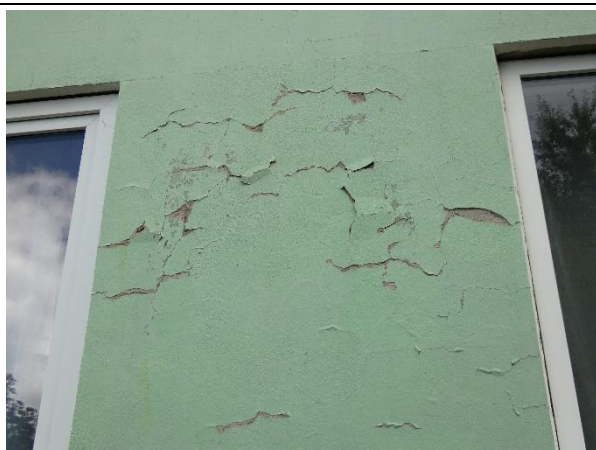
| <p>4.4.11.att. Apdares bojājumi.</p> | <p>4.4.12.att. Plaisas un izdrupumi sienu paneļos, apdares bojājumi.</p> |

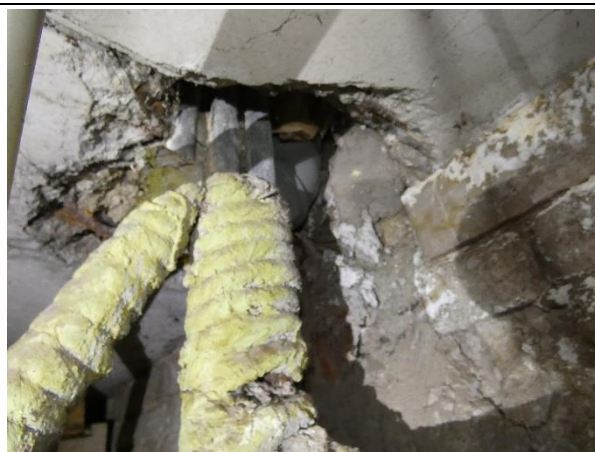
4.6.4. Att. Nehermētiski inženierkomunikāciju  
šķērsojumi pagraba pārsegumā.

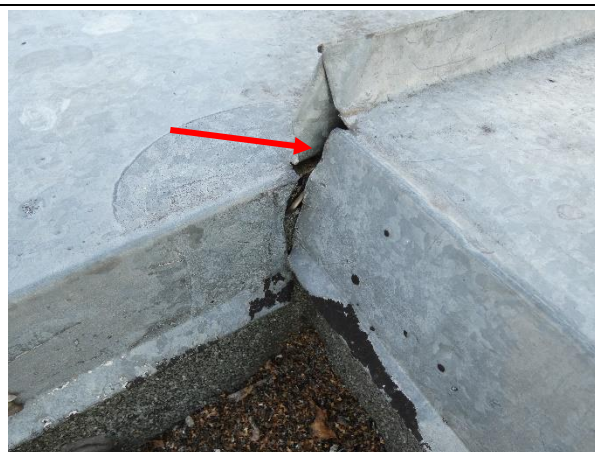
4.8.14.att. Nehermētiski parapeta skārda savienojuma elementi.

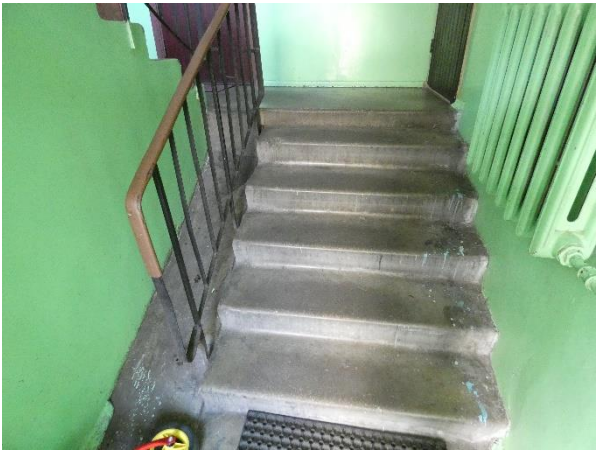
| 4.10.1.att. Kāpņu dzelzsbetona konstrukcijas apmierinošā stāvoklī. | 4.10.2.att. Kāpņu dzelzsbetona konstrukcijas apmierinošā stāvoklī. |

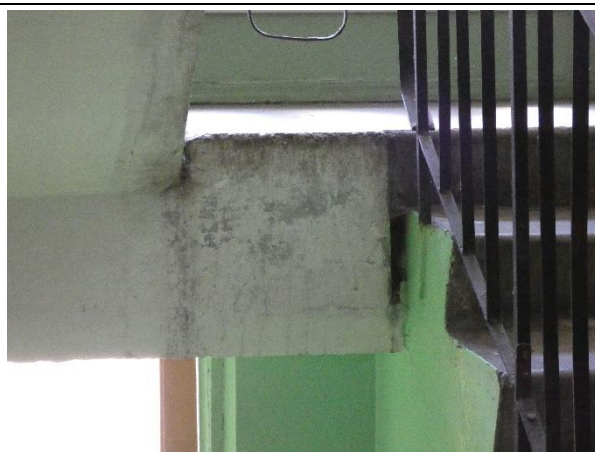
4.10.4.att. Kāpņu laukuma un laiduma savienojuma vietas – apmierinošā stāvoklī.

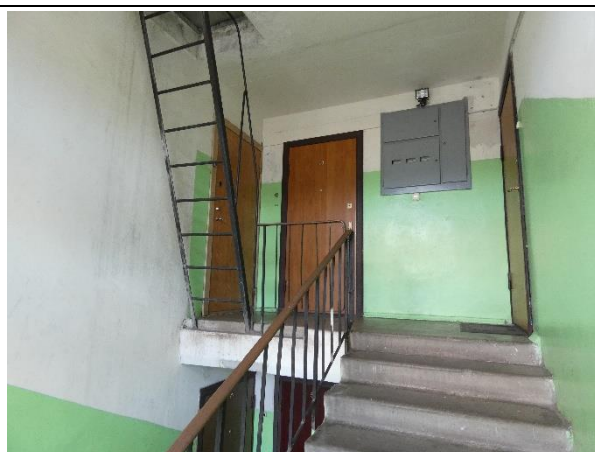
4.10.8.att. Kāpnes uz jumtu apmierinošā stāvoklī.

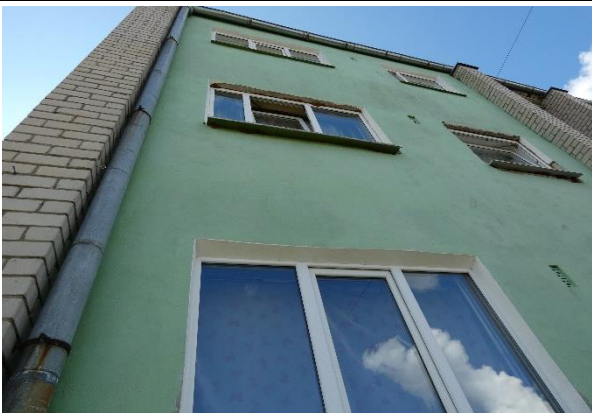
| 4.13.1. att. Vēsturiskie koka logi lielākoties aizstāti ar stiklapakešu logiem PVC rāmjos. | 4.13.2. att. Nav veidota atbilstoša logailas apdare pēc montāžas. |

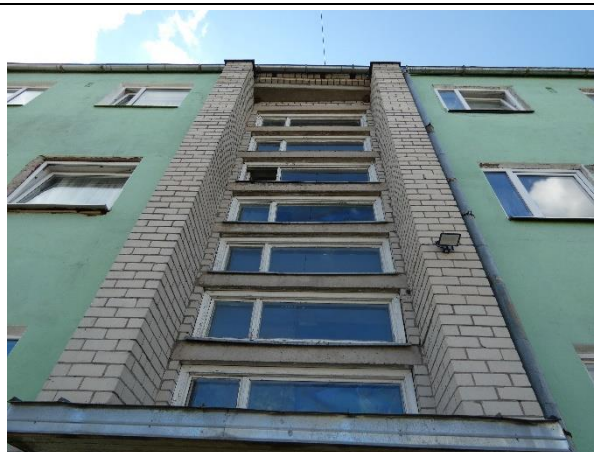
4.13.4. att. Kāpņutelpās koka futera tipa logi ar divkāršu stiklojumu. Lokālās vietās stiklojums bojāts vai iztrūkst.

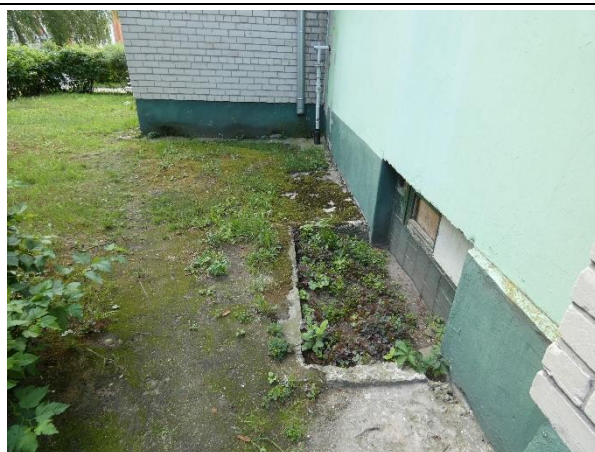
4.13.10. att. Pagraba logaila aizpildīta ar dažādiem būvmateriāliem.

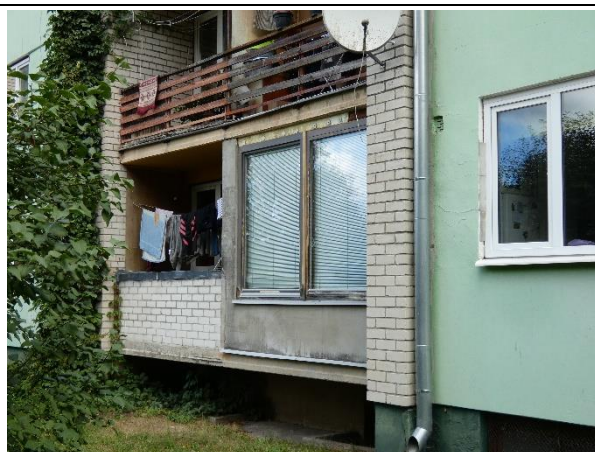
4.13.12. att. Lodžijām veidots dažāds ailu aizpildījums.

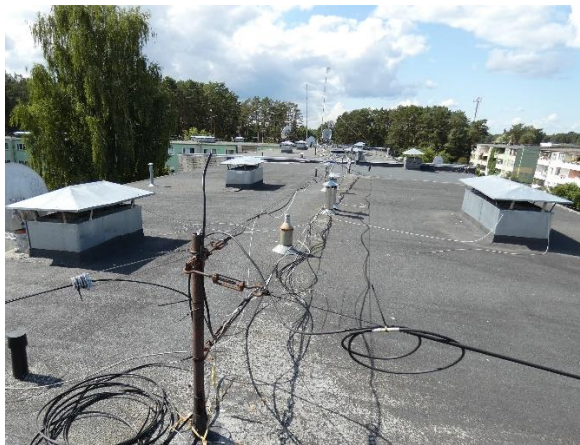
| <p>4.16.3.att. Mūrēto ventilācijas šahtu izvadi ar skārda apdari virs jumta līmeņa.</p> | <p>4.16.4.att. Mūrēto ventilācijas šahtu izvadi virs jumta līmeņa. Konstatēti netīrīti ventilācijas kanāli.</p> |
