# ZIŅOJUMS

Nr. 3-4.5.4/801129

## SĒRIJAS 103 DAUDZDZĪVOKĻU DZĪVOJAMO ĒKU KONSTRUKCIJU MEHĀNISKĀS STIPRĪBAS UN STABILITĀTES IZPĒTE

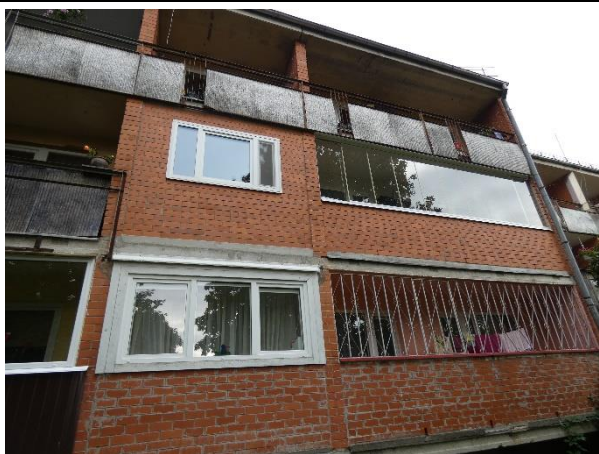
3.6.att. Konstatēta neatbilstība Projektam un patvaļīgi būvdarbi - lodžiju aizmūrējums un aizstiklojums. Mazcenu aleja 13, Mārupe

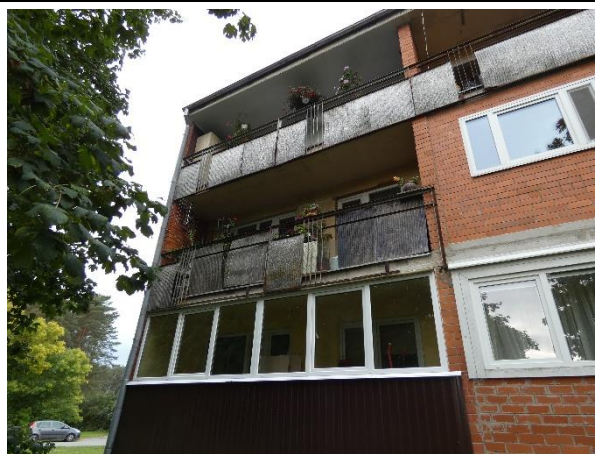
3.7.att. Konstatēta neatbilstība - lodžijas aizmūrējums un aizstiklojums. Mazcenu aleja 13, Mārupe

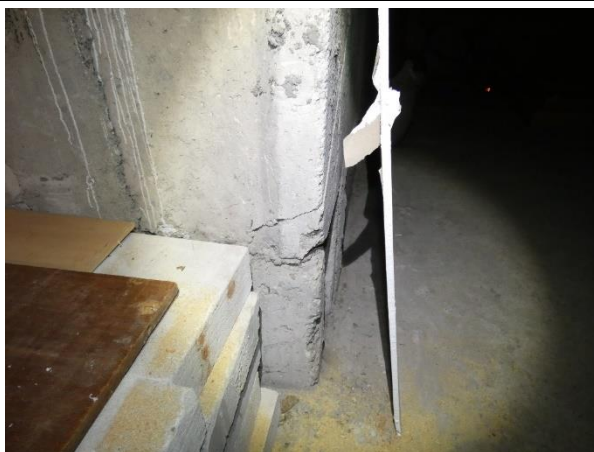
4.1.3.att. Pamatu bloki ēkas pagrabā 400 mm biezumā. Pielietoti nekvalitatīvi būvizrādājumi – pamatu bloki ar plaisām un izdrupumiem. Irlavas 26, Rīga.

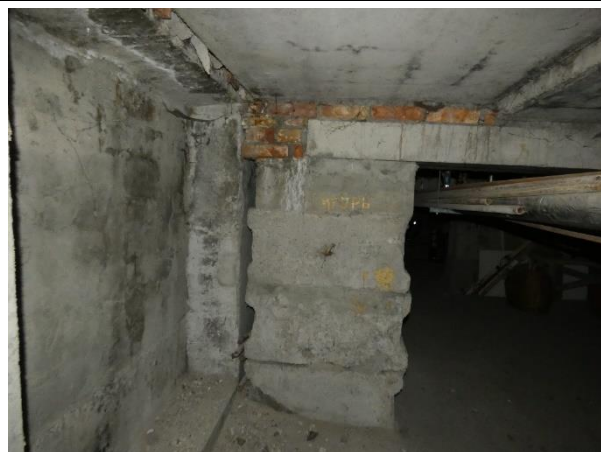
4.1.4.att. Pamatu bloki ēkas pagrabā. Lodžiju pārseguma plātņu balsta vietā ierīkota māla ķieģeļu mūra kārtā – mūrēšanas darbi veikti nekvalitatīvi. Irlavas 26, Rīga.

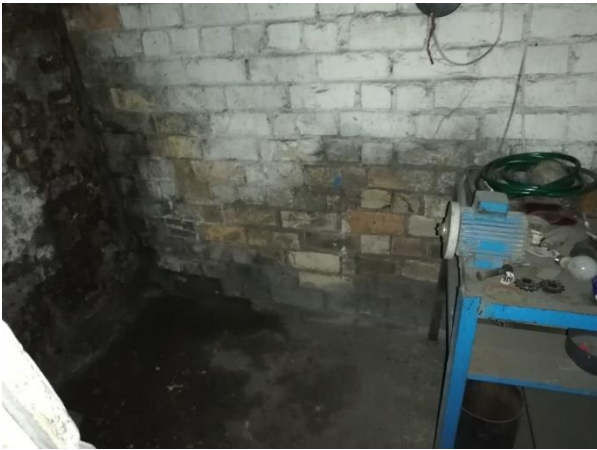
| 4.1.5.att. Uz pagraba sienām vērojami mitruma radīti bojājumi. Saulkalni, Liepa. | 4.1.6.att. Uz pagraba sienām vērojami mitruma radīti bojājumi, nesakārtota ēkas apmale. Saulkalni, Liepa. |

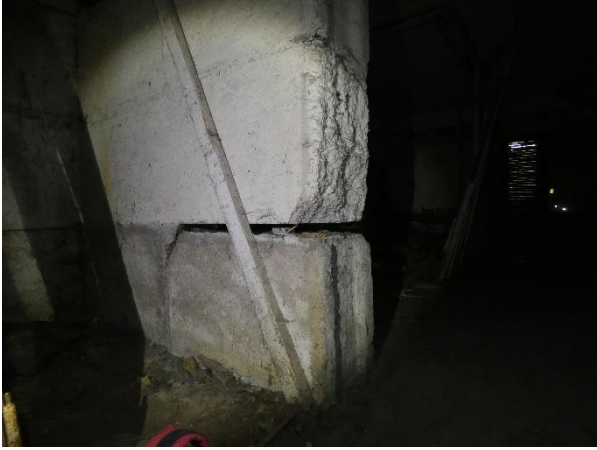
| 4.1.7.att. Deformēts pamatu bloks ēkas pagrabā, nav aizpildīta šuve. Grēdu 3, Rīga. | 4.1.8.att. Ēkas gala sienas pamatu bloki, atdalījies apmetums, šuves starp blokiem nav aizpildītas. Grēdu 3, Rīga. |

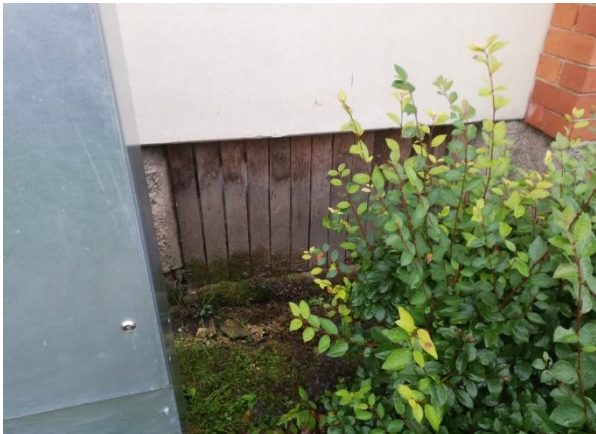
| <p>4.1.19.att. Aizsargapmale nav izbūvēta</p> | <p>4.1.20.att. Mūra destrukcija, atdalījies apmetums</p> |

Ēku uzturēšanas ietvaros nepieciešams novērst aizsargapmaļu bojājumus vai ierīkojot to, izslēdzot virsūdeņu ieplūšanu vai infiltrāciju pagrabā, nodrošinot nokrišņu ūdens organizētu novadīšanu no ēkas pamatiem un ārsienām.

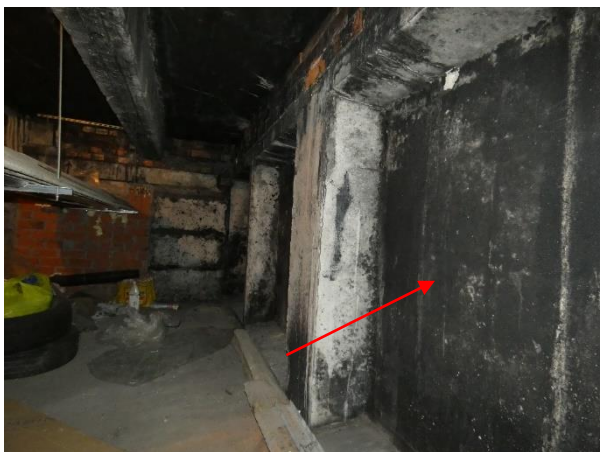
4.2.4. att. Cokola paneli ēkas pagrabā ar ugunsgrēka rezultātā radušos apkvēpumu. Irlavas iela 26, Rīga.

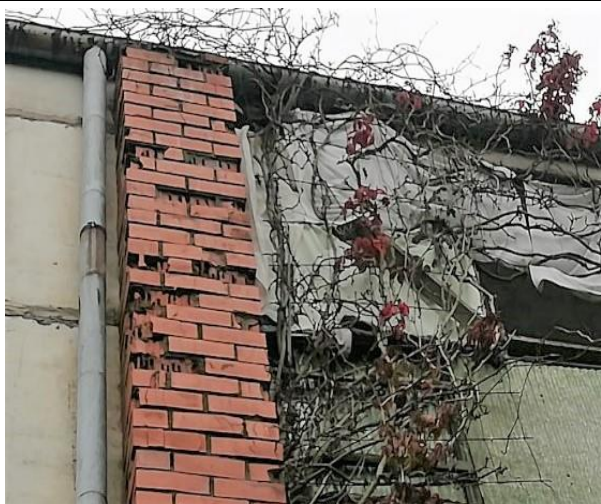
4.2.17.att. Klimata ietekmē erodējis šķērssienas mūris. Saulkalni, Liepa.

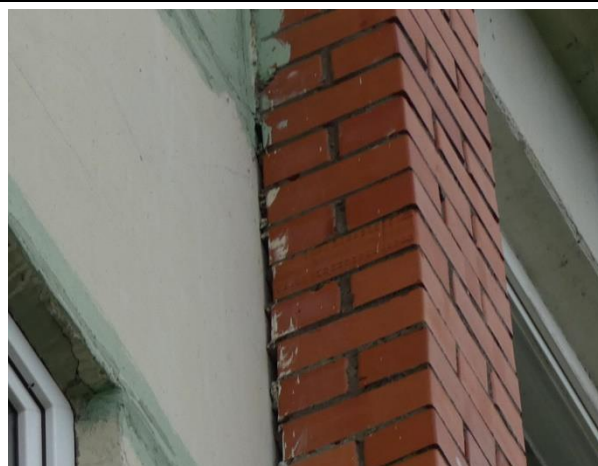
4.2.20.att. Sk. kopā ar att. 4.2.3. Loka iela 3, Cēsis.

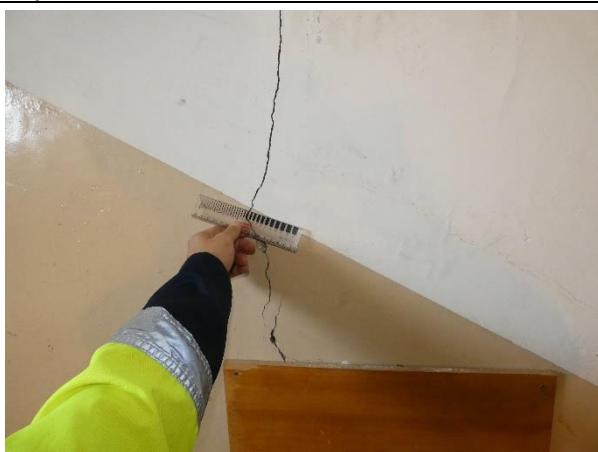
4.2.23.att. Plaisas platums kāpņu telpas sienā 2,0 mm. 1905.gada iela, Talsi.

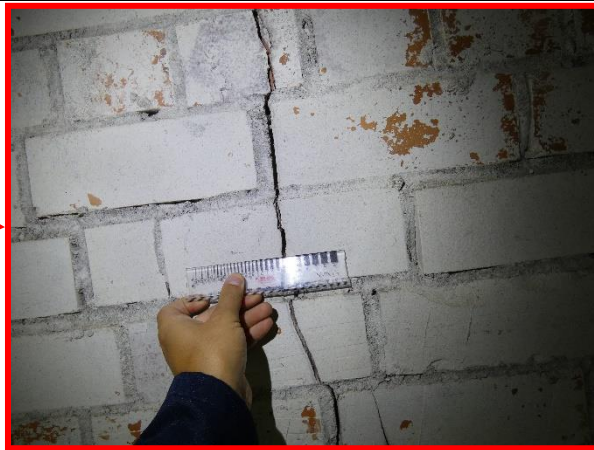
4.2.30.att. Plaisa nesošajā sienā bēniņos  
Ausekļa prospekts 1, Ogre.

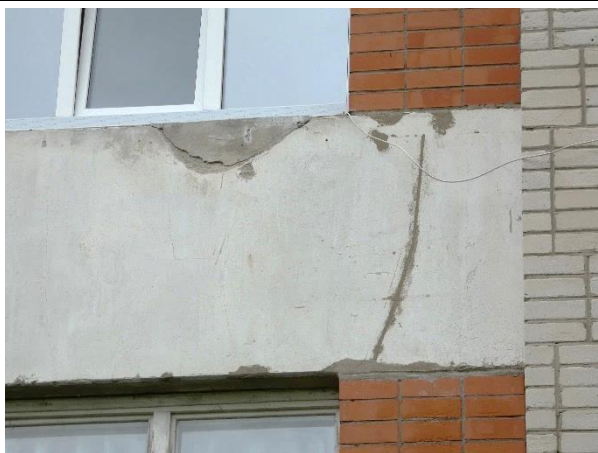
4.4.8.att. Plaisas un izdrupumi ārsienu paneļos, apdares bojājumi. Mazirbe, Skolotāju māja 2.

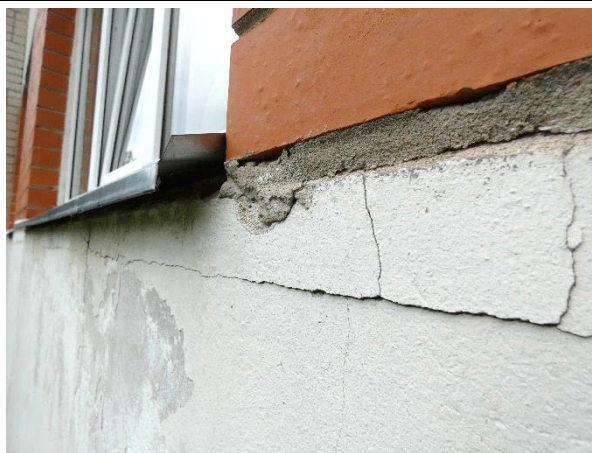
4.4.9.att. Plaisas un izdrupumi sienu paneļos, apdares bojājumi. Mazcenu aleja 13, Mārupe.

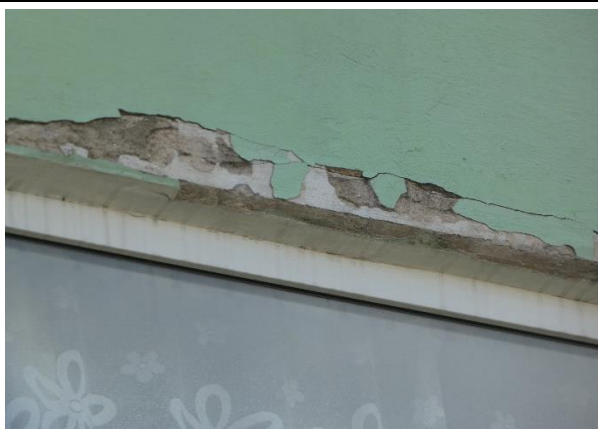
4.4.10.att. Plaisas un izdrupumi sienu paneļos, apdares bojājumi. Mazcenu aleja 13, Mārupe.

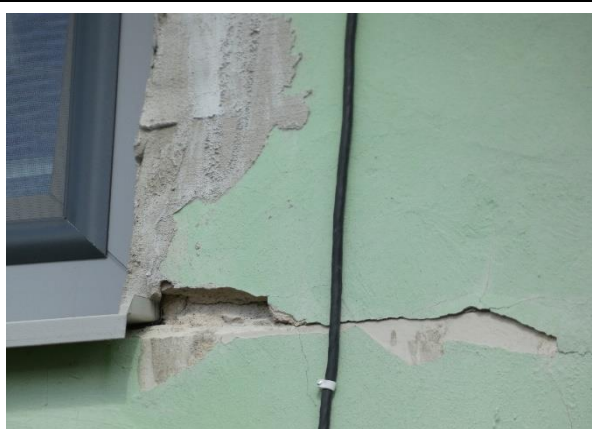
4.4.11. att. Lokāli izdrupumi ārsienas panelī. Irlavas iela 26, Rīga.

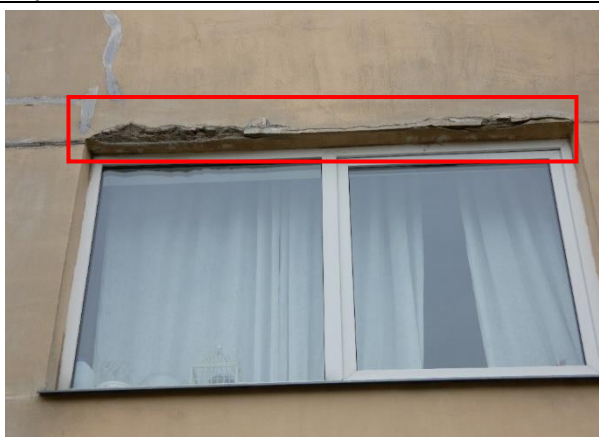
4.4.14. att. Ārsienas paneļi ar apdares bojājumiem, nekvalitatīva aizdare. Irlavas iela 26, Rīga.

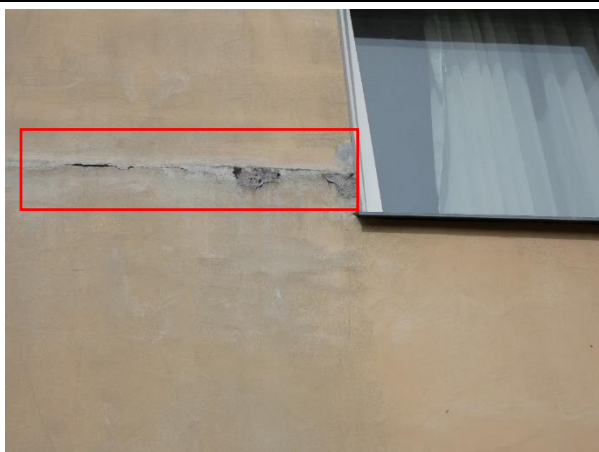
4.4.16. att. Ārsienas panelis ar vairākām plaisām. Irlavas iela 26, Rīga.

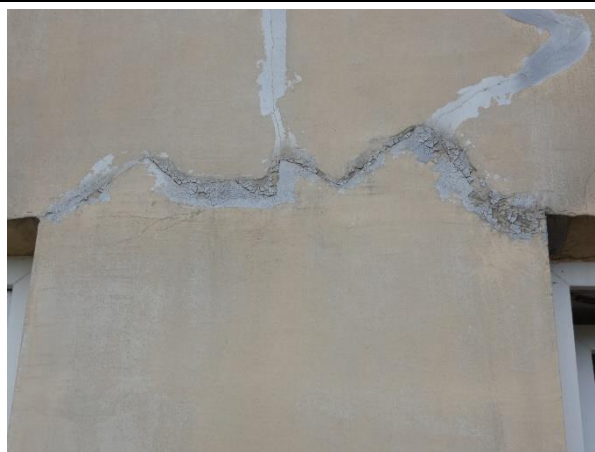
4.4.17.att. Plaisa un izdrupumi ailes aizpildījuma panelī. Nehermētiskums. Ausekļa prospekts 1, Ogre

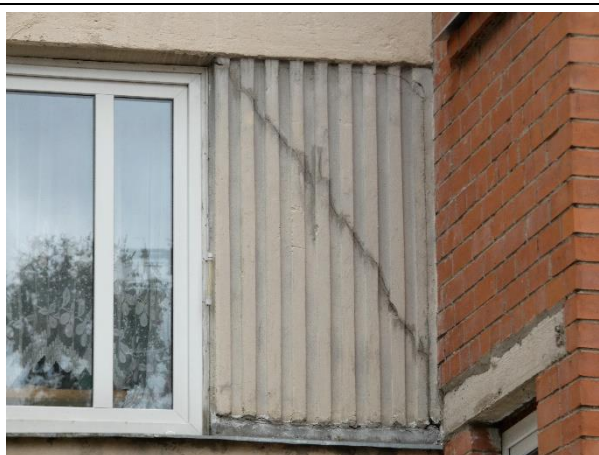
4.4.18.att. Plaisu tīkls - caurredzama gāzbetona paneļu stiebrojuma karkasa aizsargkārtas atslāņošanās paneļu virsmā. Valmieras iela 25, Cēsis.

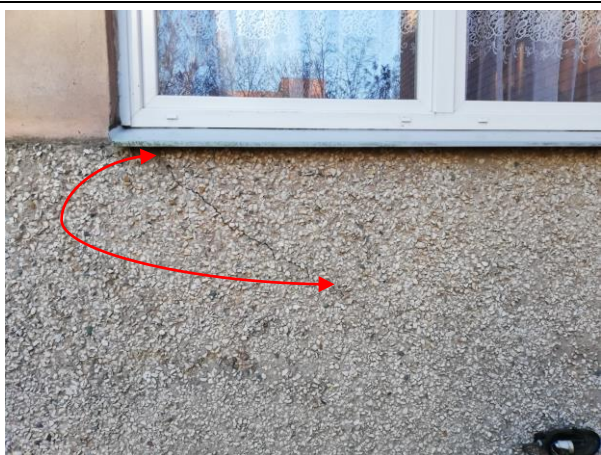
4.4.21.att. Plaisa ēkas 1.stāvā keramzītbetona paneļa virsmā. Valmieras iela 21, Cēsis

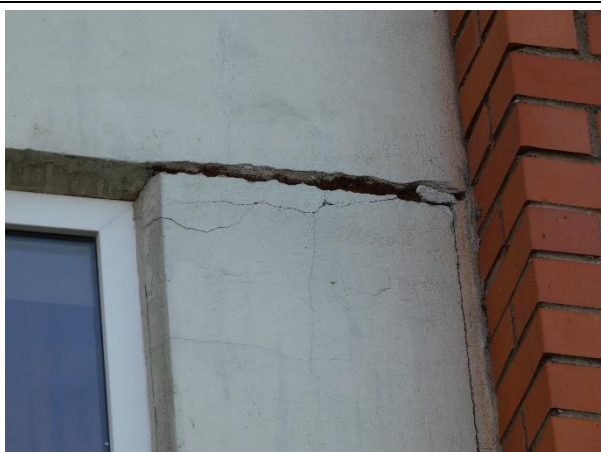
4.4.23.att. Izdrupums starppaneļu šuves aizpildījuma. Plaisu tīkls. Loka iela 3, Cēsis.

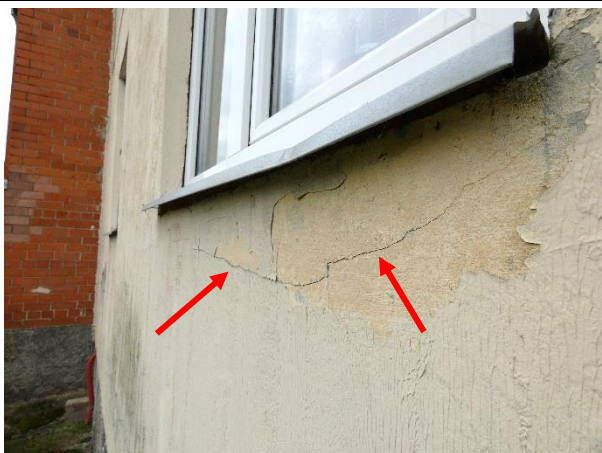
4.4.25. Plaisas ārsienu paneļos. Mazcenu aleja 9, Jaunmārupe.

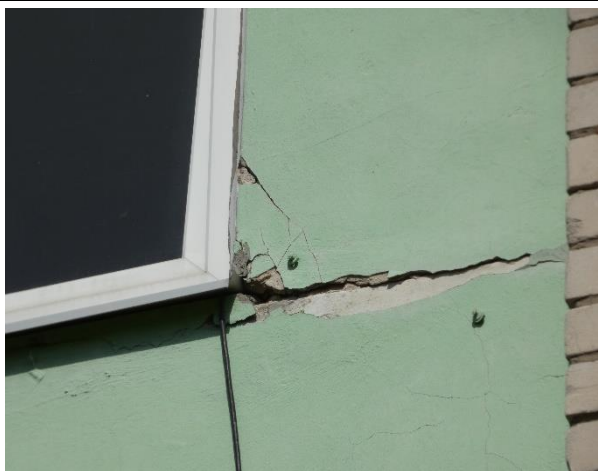
4.5.1. att. Nehermētiska starppaneļu šuve un izdrupumi. Mazcenu aleja 13, Mārupe.

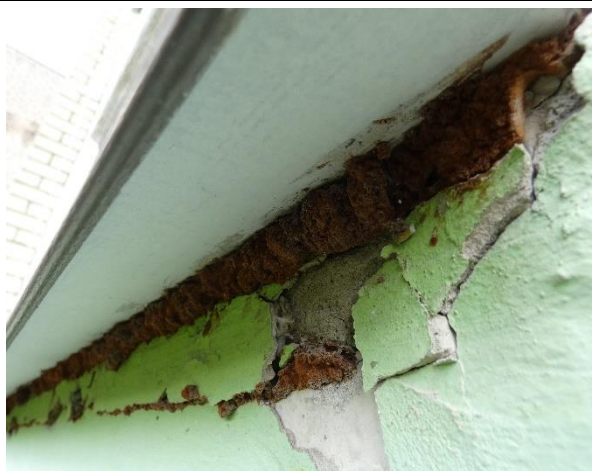
4.5.2. att. Nehermētiska šuve gar logailu. Mazcenu aleja 13, Mārupe.

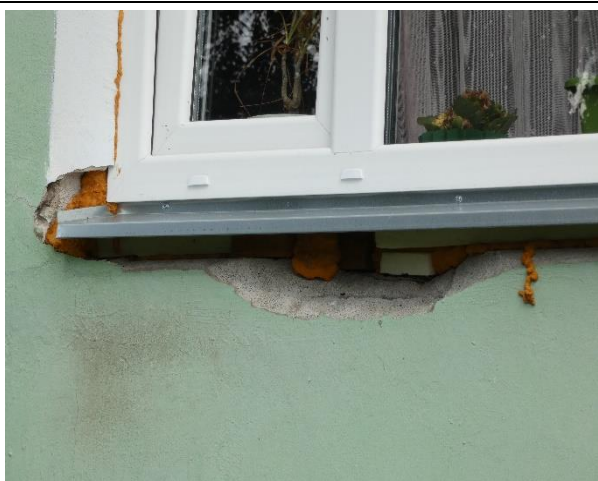
4.5.3. att. Nehermētiska vieta gar logaili. Mazcenu aleja 13, Mārupe.

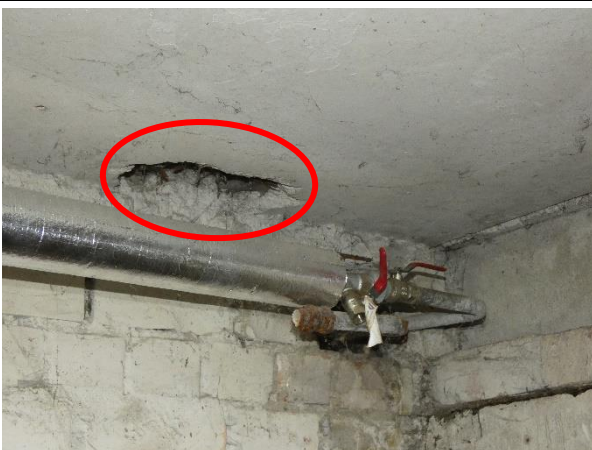
Ēku izpētes laikā konstatēti tādi pagraba pārseguma paneļu bojājumi un defekti, kā nekvalitatīvi aizdarināti atvērumi pārseguma paneļos (att. 4.6.5. līdz 4.6.10.) un virsmu bojājumi noplūdes no bojātiem cauruļvadiem dēļ, att. 4.6.3., 4.6.4.

4.6.5.att. Atvērumi un nehermētiski komunikāciju šķērsojumi un izdrupumi pagraba pārsegumā. Kapseļu iela 4 k-2, Rīga.

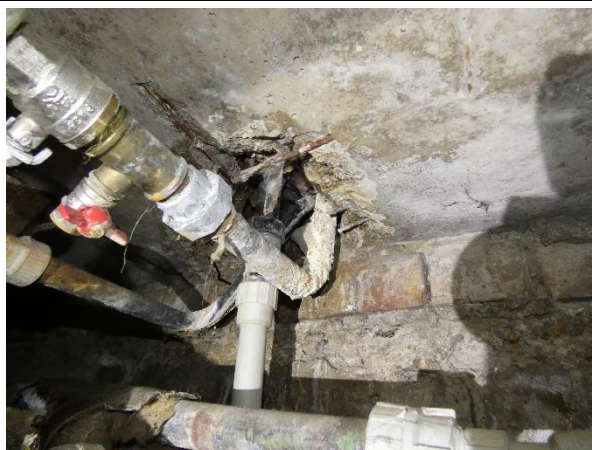
4.6.6. Att. Nehermētiski inženierkomunikāciju šķērsojumi pagraba pārsegumā. Mazcenu aleja 13, Mārupe

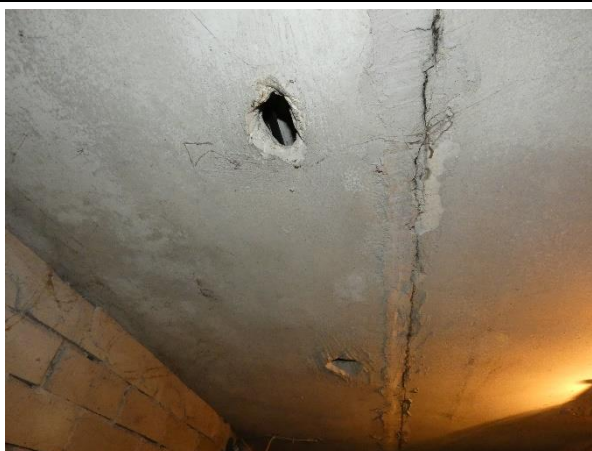
4.6.8.att. Mehāniski bojājumi pagraba pārsegumā. Loka iela 3, Cēsis.

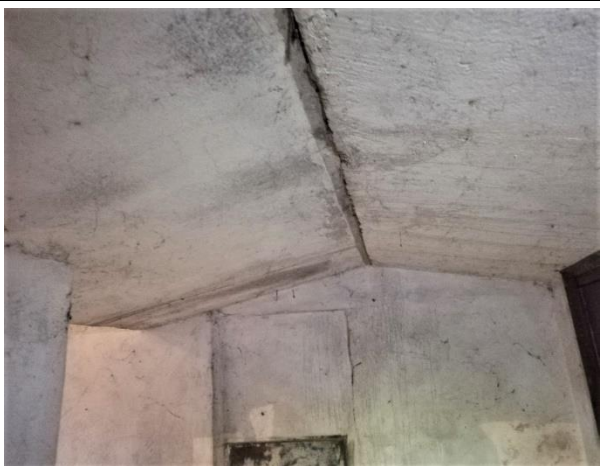
4.6.9.att. Pagraba pārseguma dobie paneļi 220 mm biezumā, javas izdrupumi starp plātnēm. Valmieras iela 25, Cēsis.

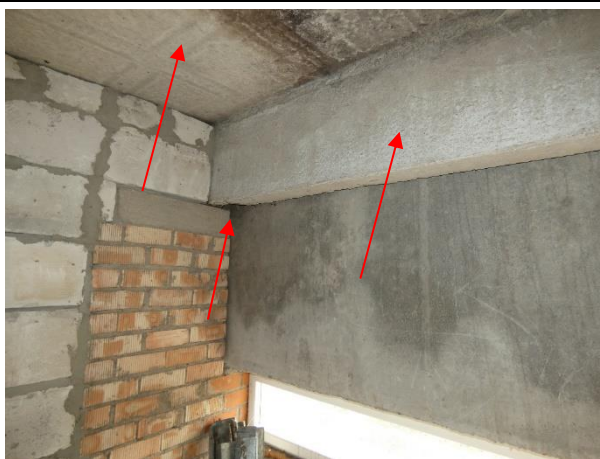
4.8.9.att. Jumta klāja ribotās dzelzsbetona plātnes balstītas uz rīģeli PK1. Atsegts, korodējis stiegrojums. Irlavas iela 26, Rīga.

Turpinot ēkas ekspluatāciju, nepieciešams veikt tekņu elementu un jumta plātņu bojājumu, atsegtā stieģrojuma apstrādi un aizsargkārtas atjaunošanu ar tam piemērotām javām (bēniņu telpā). Korodējušajām detaļām veikt pretkorozijas apstrādi (bēniņu telpā).

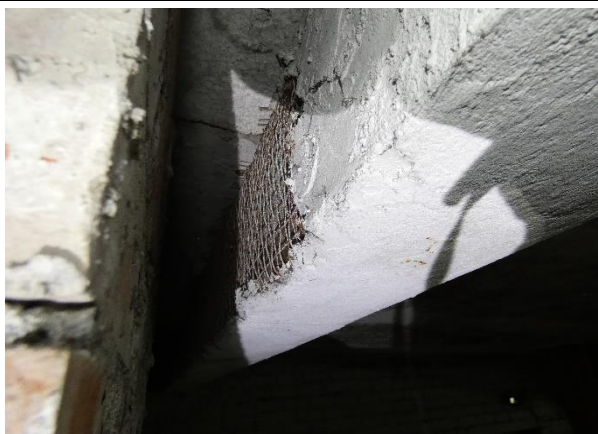
4.8.14.att. Apmesta metāla sija – apmierinošā stāvoklī. Ausekļa prospekts 1, Ogre.

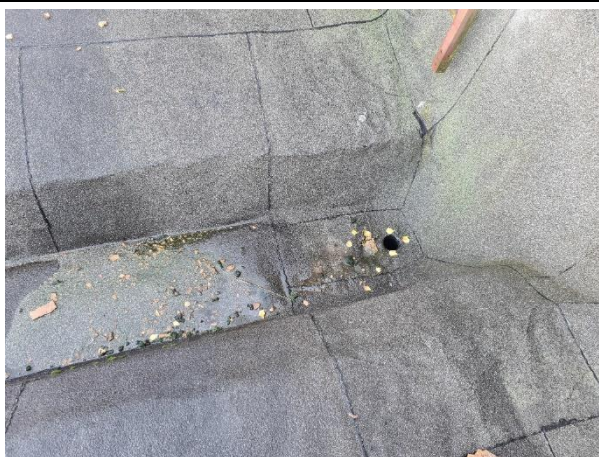
4.8.32.att. Jumta lietus ūdens novadīšanas tekne, izvads bez aizsargrestes. Grēdu iela 3, Rīga.

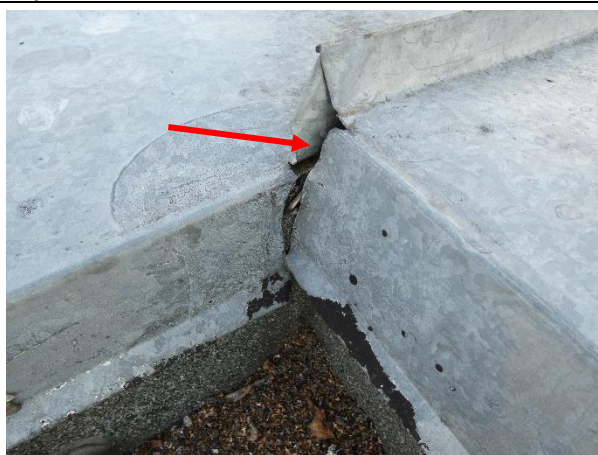
4.8.40.att. Nehermētiski parapeta skārda savienojuma elementi. Mazcenu aleja 13, Mārupe

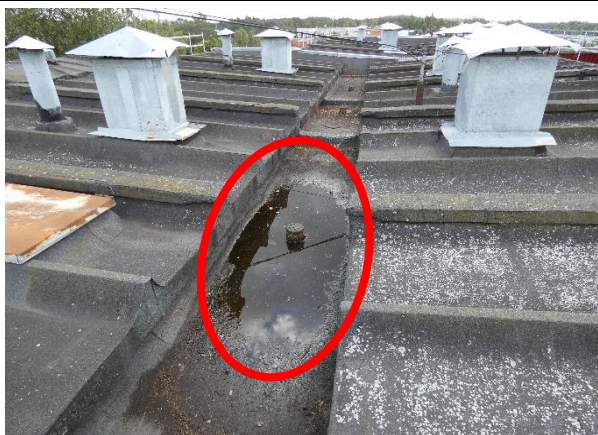
4.8.46.att. Nokrišņu uzkrāšanās dzelzsbetona tehnē. Jumta segums ar apaugumiem. Ausekļa prospekts 1, Ogre

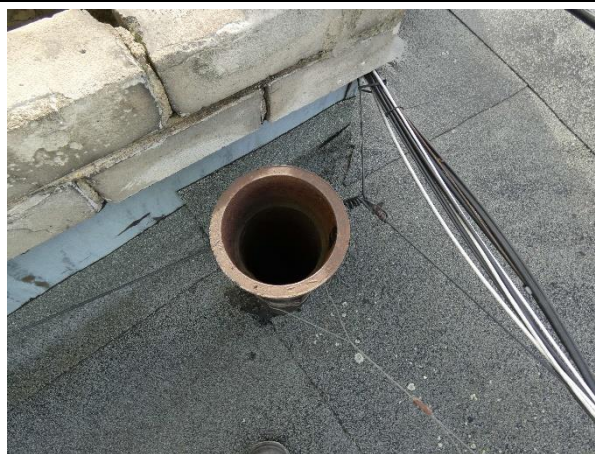
4.8.55.att. Trūkstošie skārda nasegelementi izvadiem jumtā. 1905.gada iela 7, Talsi

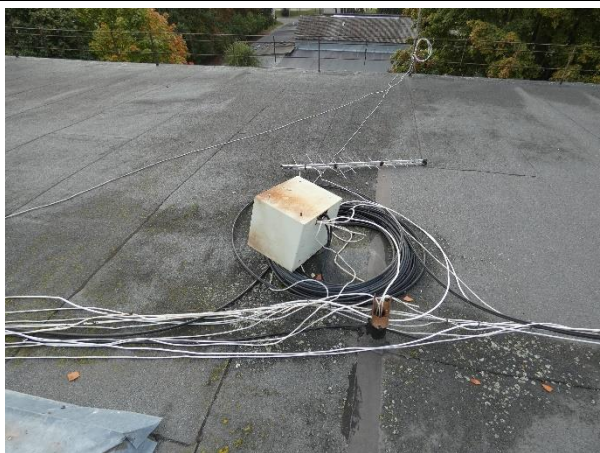
4.8.58.att. Kabeļi nav atbilstoši aizsargāti.  
Neatbilstoša kabeļu izolācija. Mazcenu aleja  
9, Jaunmārupe

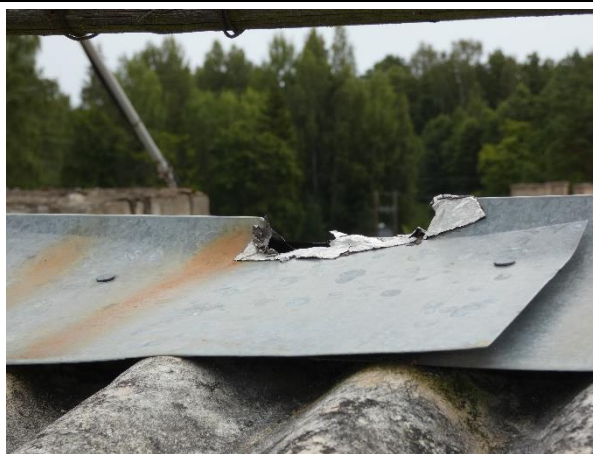
4.8.63.att. Nehermētiski un bojāti skārda  
elementi kores daļā. Mazirbe, Skolotāju māja  
2.

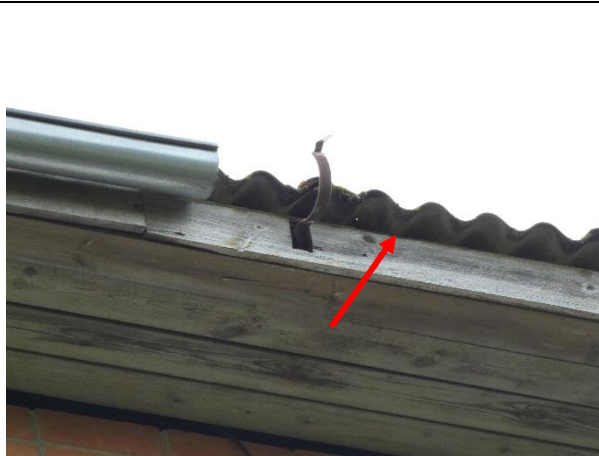
4.8.64.att. Iztrūkstošs teknes posms.  
Mazirbe, Skolotāju māja 2

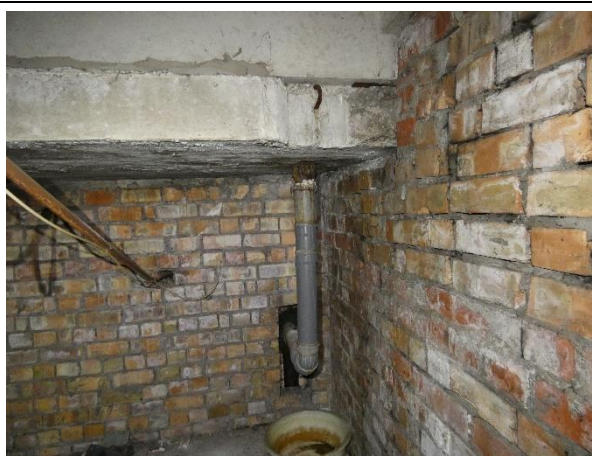
4.8.65.att. Lietusūdens novadsistēma, daļēji  
nomainīta uz PVC caurulēm. Kapseļu iela 4  
k-2, Rīga

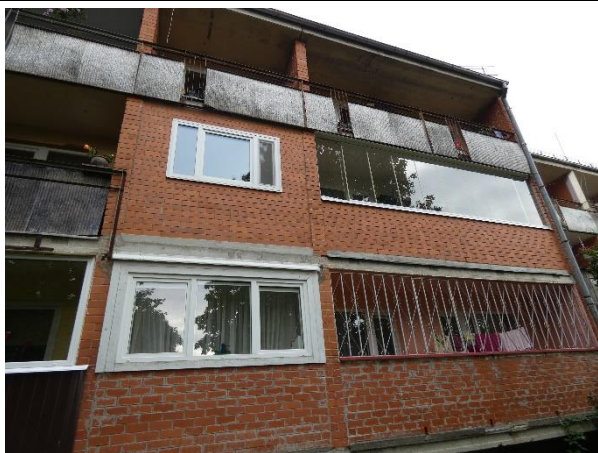
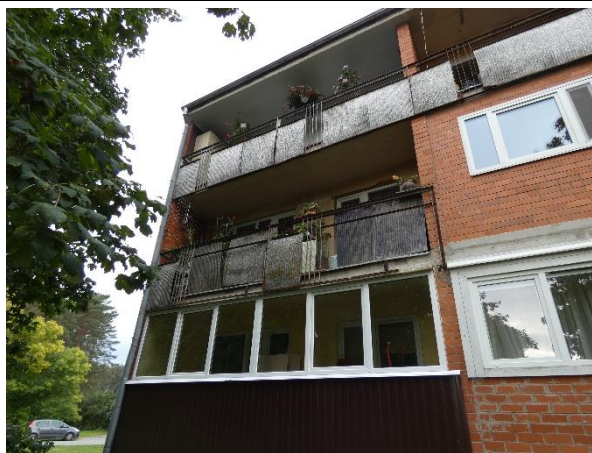
4.9.5.att. Konstatēta neatbilstība Projektam – lodžijas aizmūrējums un aizstiklojums. Mazcenu aleja 13, Mārupe

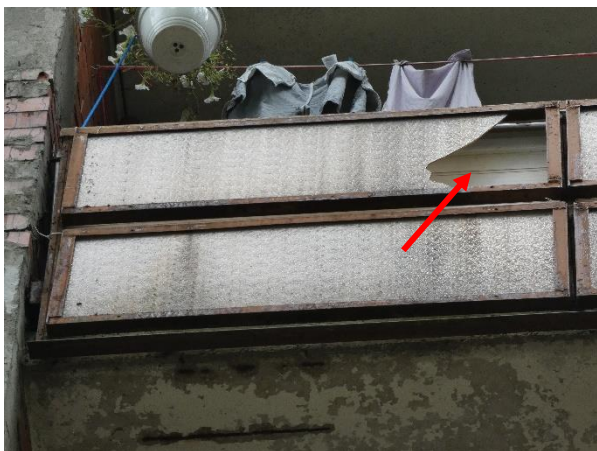
4.9.6.att. Konstatēta neatbilstība lodžijas aizmūrējums un aizstiklojums. Mazcenu aleja 13, Mārupe

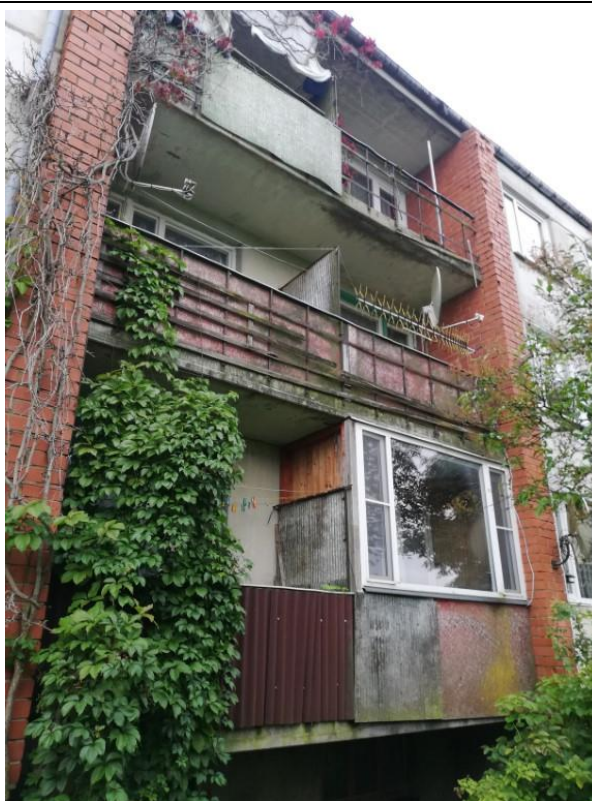
4.9.9., 4.9.10.att. Korodētas margas un ieliekamās detaļas, dažādu materiālu norobežojošās konstrukcijas. Saulkalni, Liepa

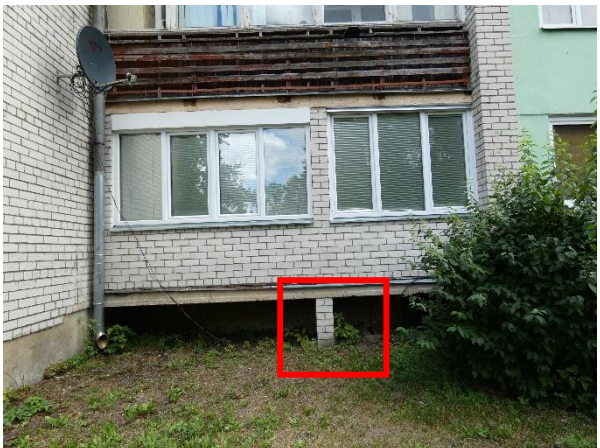
| <p>4.9.21.att. Bojāts lodžijas pārseguma panelis – plaisas, izdrupumi, atsegts korodēts stiegrojums. Mazcenu aleja 9, Jaunmārupe</p> | <p>4.9.22.att. Bojāts lodžijas pārseguma panelis – plaisas, izdrupumi, atsegts korodēts stiegrojums. Mazcenu aleja 9, Jaunmārupe</p> |

- iv. bojātiem lodžiju elementiem nepieciešams paredzēt atjaunošanu - attīrīt metāla elementus no korozijas, atjaunot krāsojumu un atjaunot bojāto aizpildījumu;
- v. atjaunot lodžiju pārsegumu plātņu stiebrojuma aizsargkārtu, nepieciešamības gadījumā organizējot nokrišņu ūdens novadīšanu tālāk no plātnes malas, ierīkojot skārda nosed detaļu ar lāseni 3-4 cm.

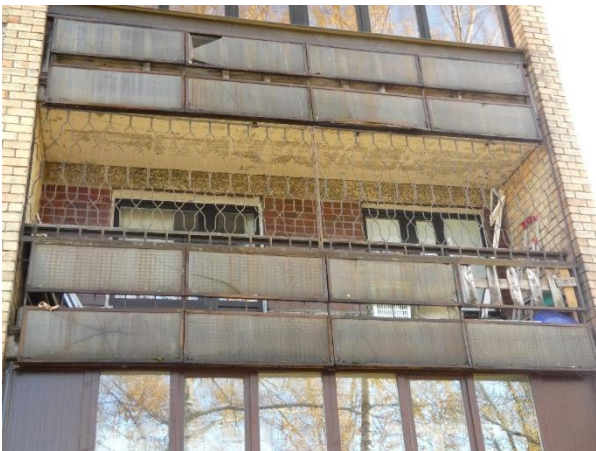
| 4.9.23.att. Konstatēta neatbilstība Projektam – lodžijas aizmūrējums un aizstiklojums. Zem pārseguma plātnes ierīkots balsts. Mazcenu aleja 9, Jaunmārupe | 4.9.24.att. Lodžiju konstrukcijas neatbilst Projekta risinājumam. Mazcenu aleja 9, Jaunmārupe |

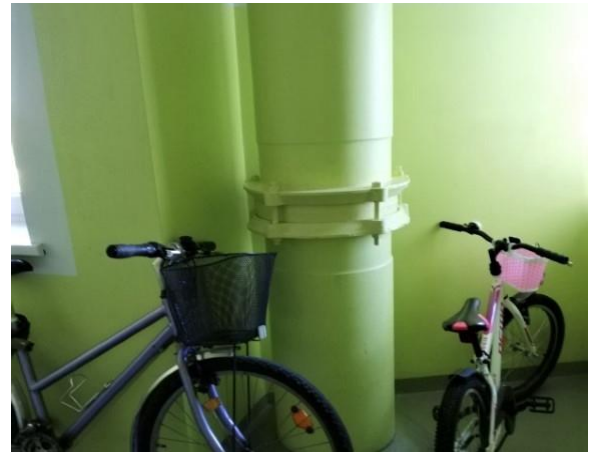
| <p>4.10.5.att. Atkritumu vada vāks aizmetināts<br/>un atkritumu vads netiek ekspluatēts.<br/>Ausekļa prospekts 1, Ogre</p> | <p>4.10.6.att. Atkritumu vada ventilācijas izvads<br/>virs jumta – apmierinošā stāvoklī. Ausekļa<br/>prospekts 1, Ogre</p> |

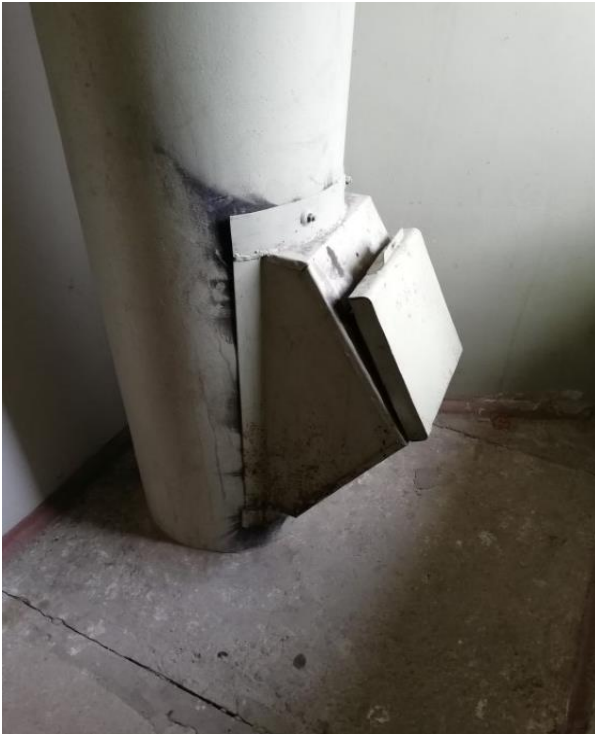
| <p>4.10.11.att. Ēkā ir atkritumu vads, tas netiek lietots. Valmieras iela 21, Cēsis</p> | |
