**Company** SIA CMB  
Ventspils iela 48

**Customer** Druvienas iela 21, Rīga

**Device** testo 882

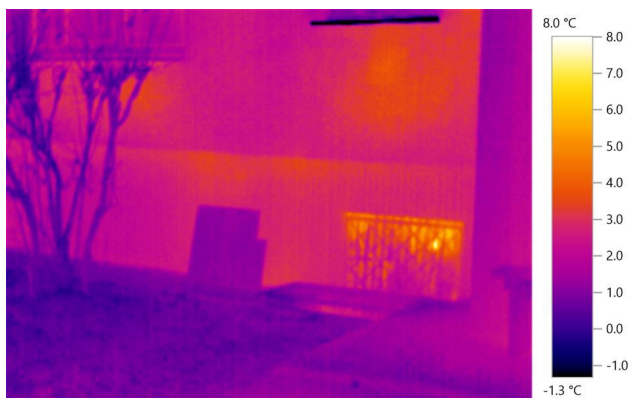
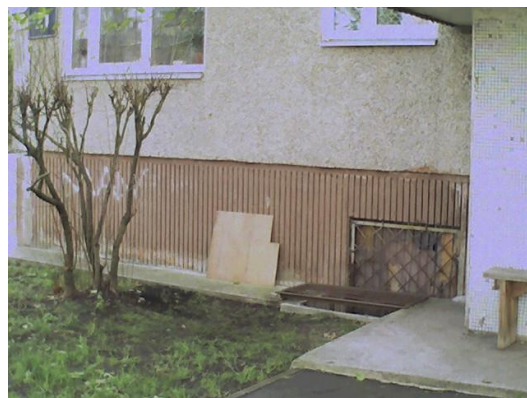
**1.attēls. Ēkas cokola/ārsienas mezgls**

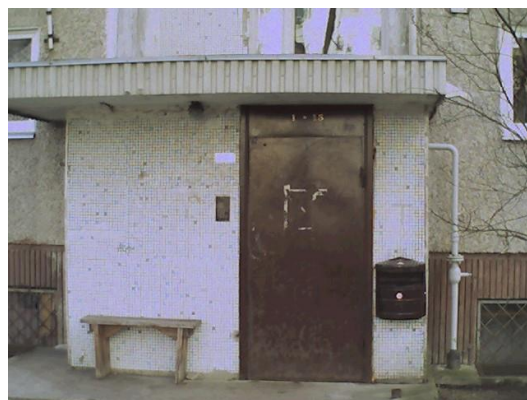
**2.attēls. Ieejas bloks**

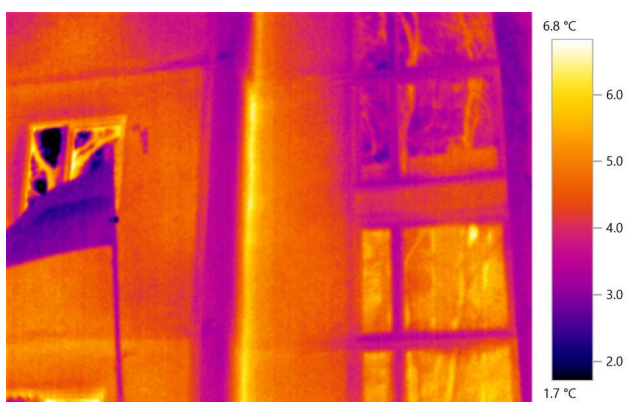
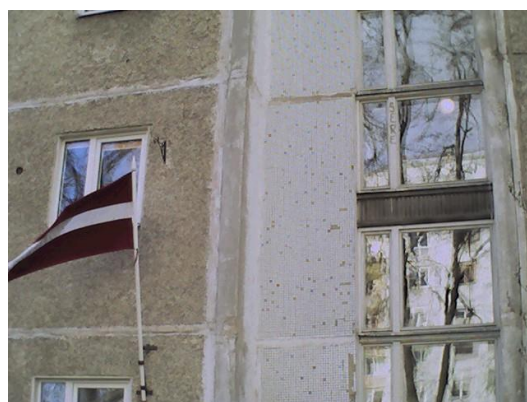
**3.attēls. Termiskais tilts ēkas stūrī**

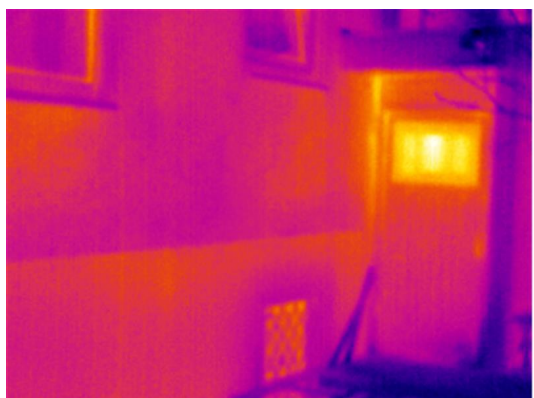
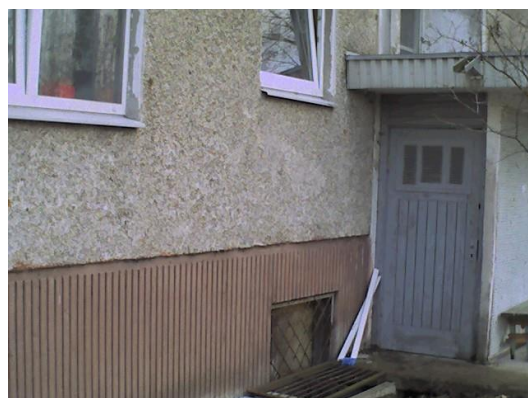
**4.attēls. Ieejas bloks**

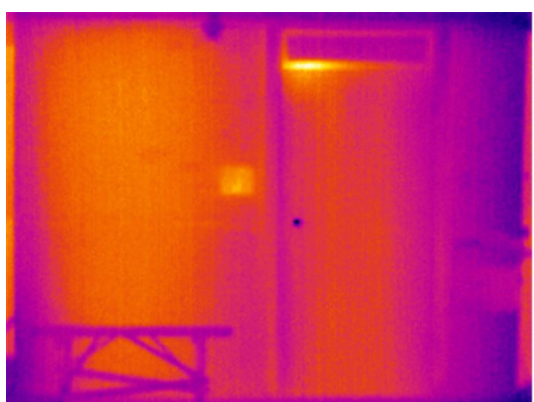
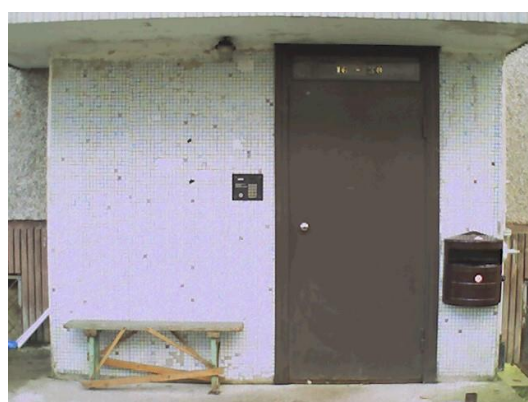
**5.attēls. Ieejas bloks**

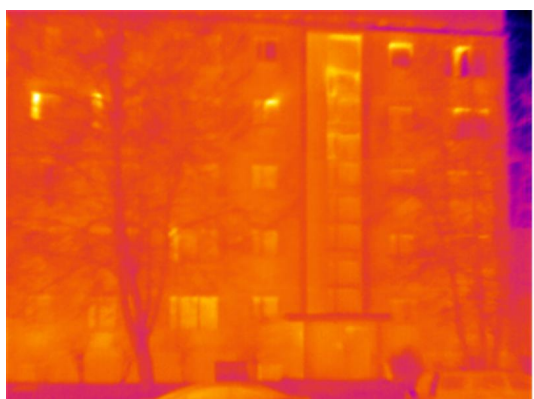
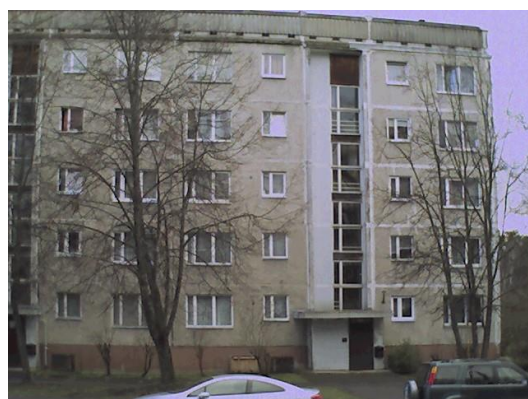
**6.attēls. Ēkas austrumu fasāde**

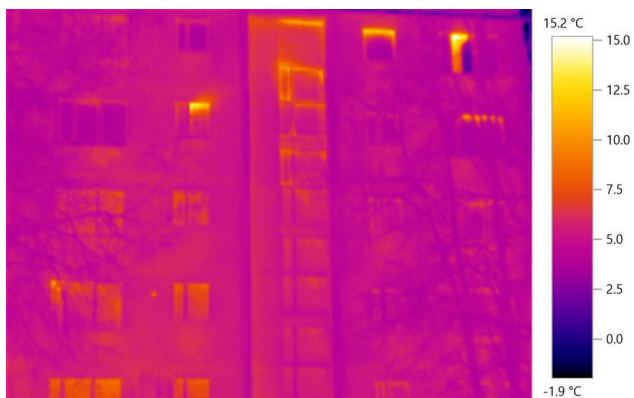
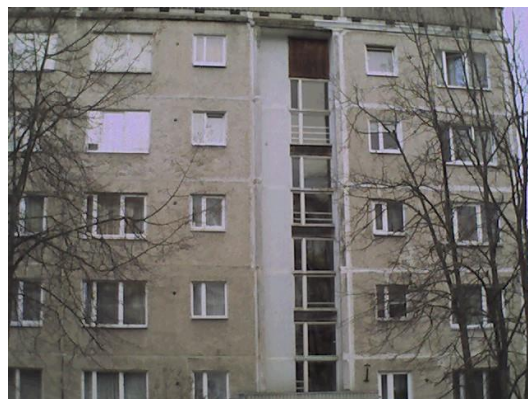
7.attēls. Ēkas austrumu fasāde

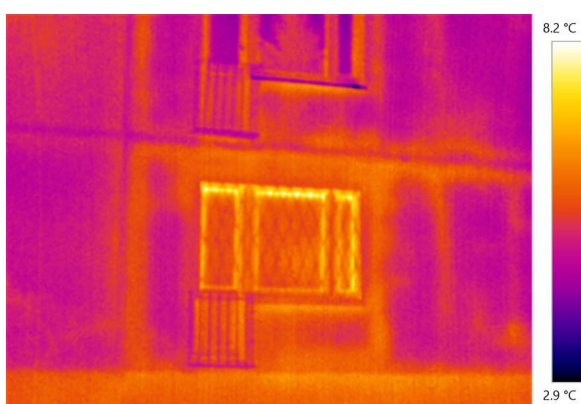
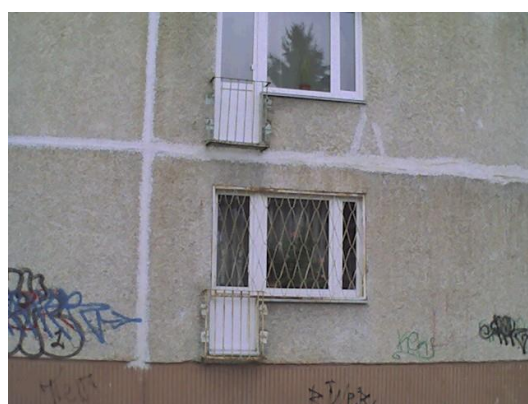
8.attēls. Ēkas ziemeļu fasāde, paaugstināta virsmas temperatūra uz loga rāmja, paneļu šuvju vietās

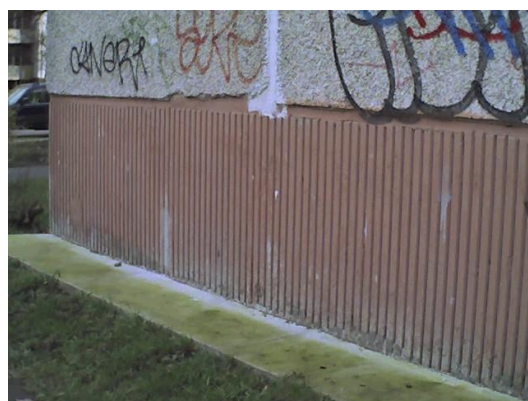
9.attēls. Zemāka termiskā pretestība ēkas cokola daļā

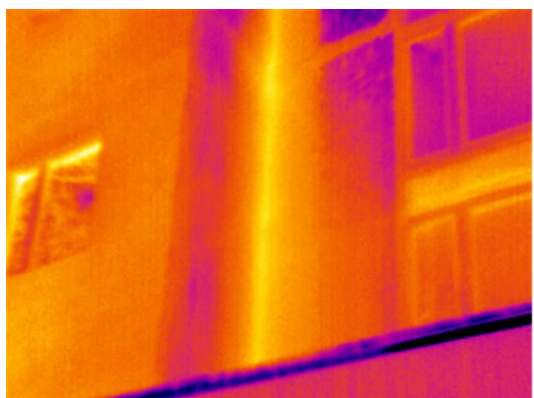
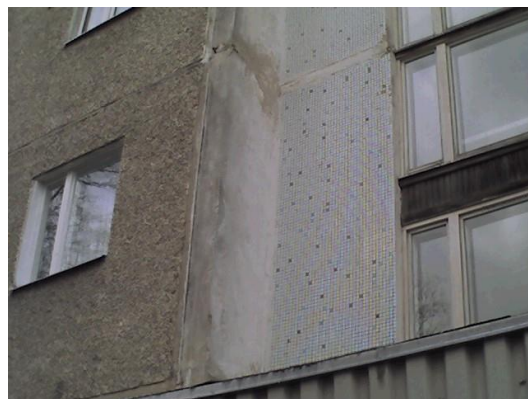
**10.attēls. Termiskais tilts ēkas stūrī**

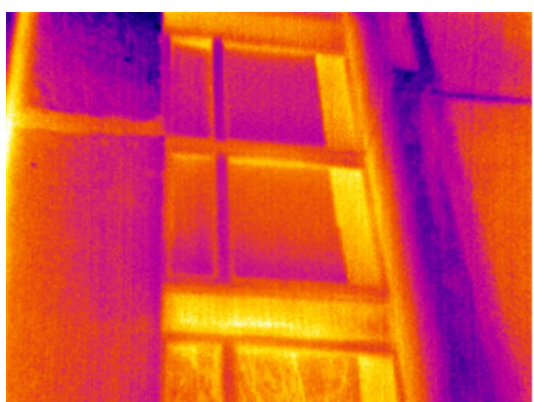
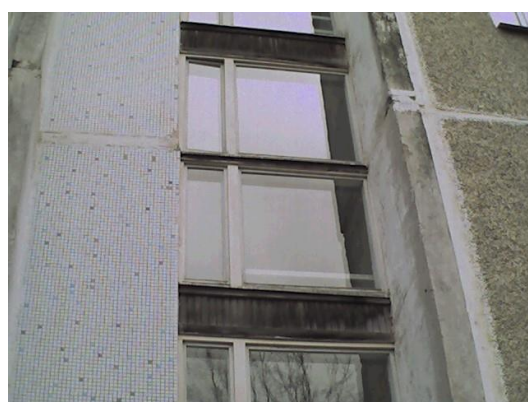
**11.attēls. Paaugstināta virsmas temperatūra uz koka konstrukcijām kāpņu telpā**

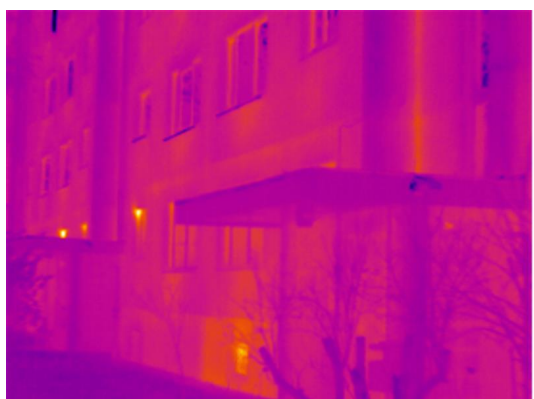
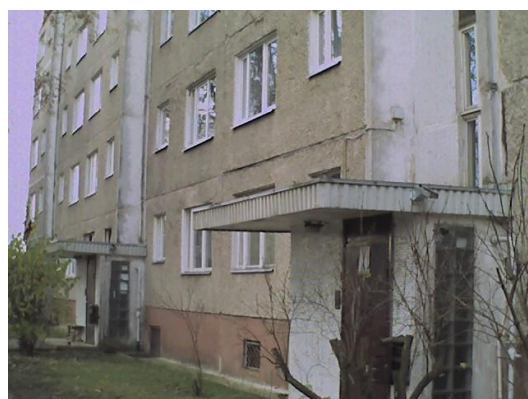
**12.attēls. Ēkas austrumu fasāde**

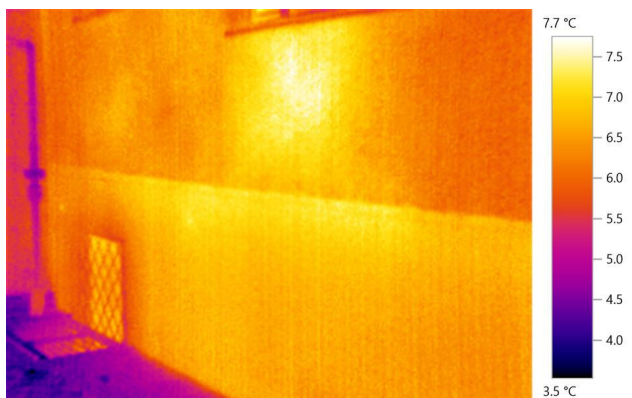
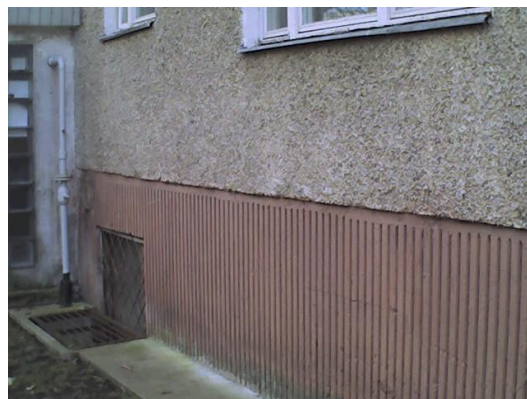
**13.attēls. Ēkas austrumu fasāde**

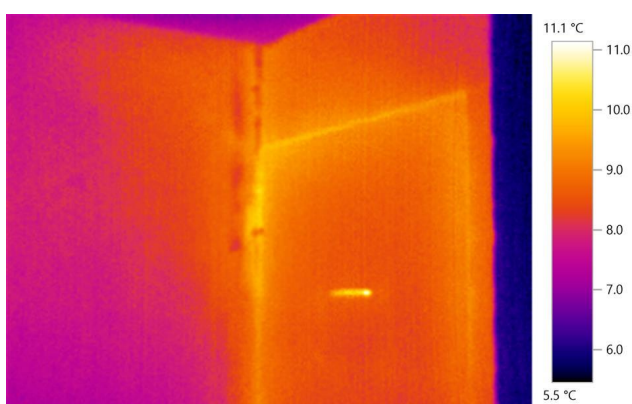
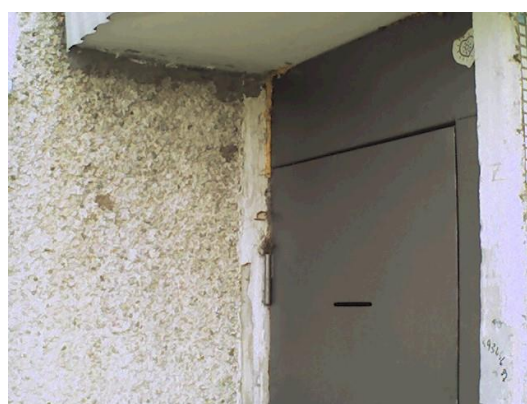
**14.attēls. Ēkas ieejas durvis**

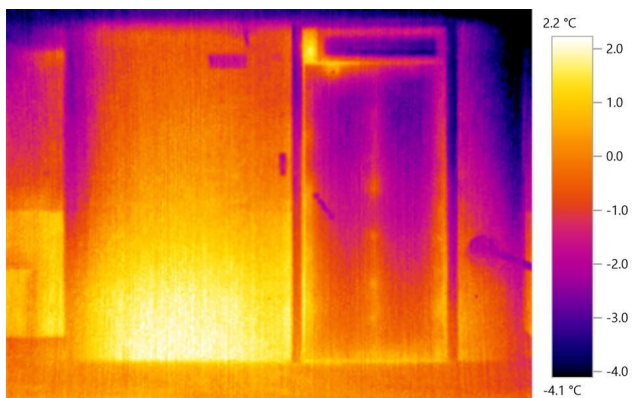
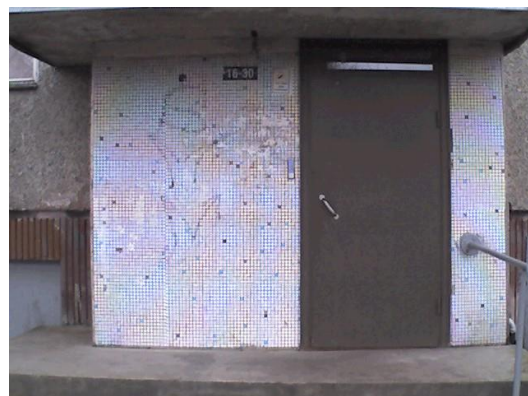
1.attēls. Ieejas bloks

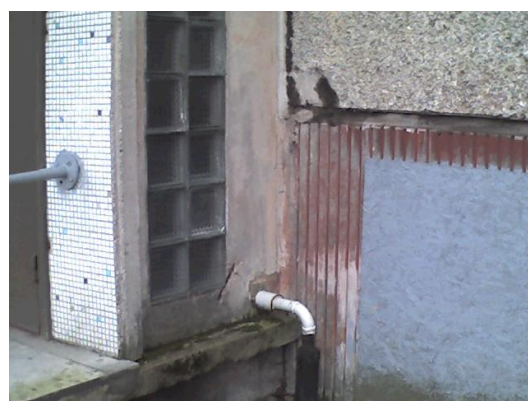
2.attēls. Termiskais tilts konstrukciju savienojuma vietā

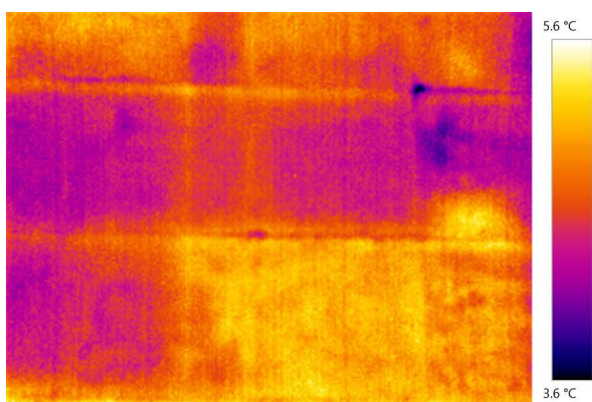
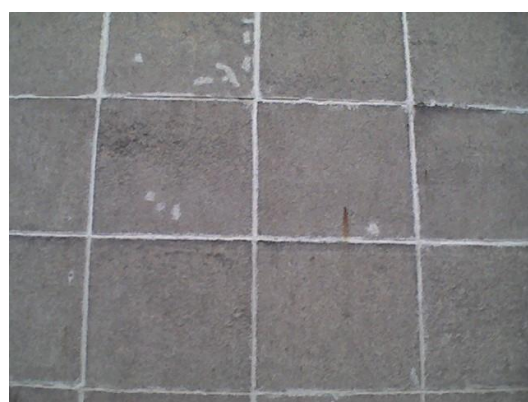
3.attēls. Ēkas rietumu fasāde

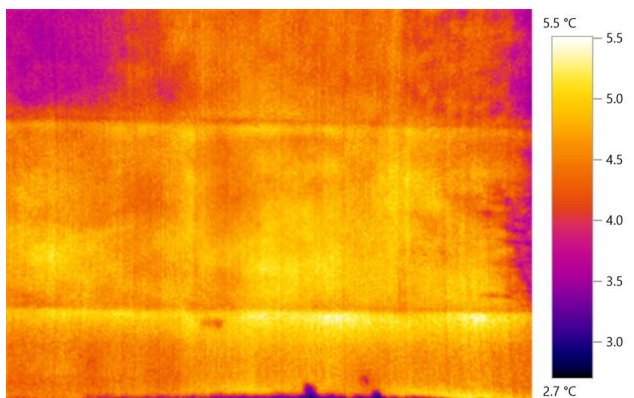
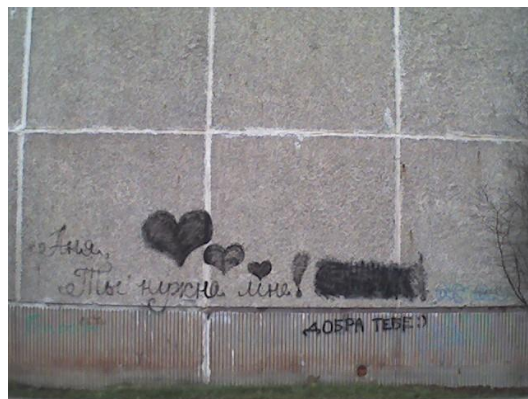
4.attēls. Ēkas rietumu fasāde

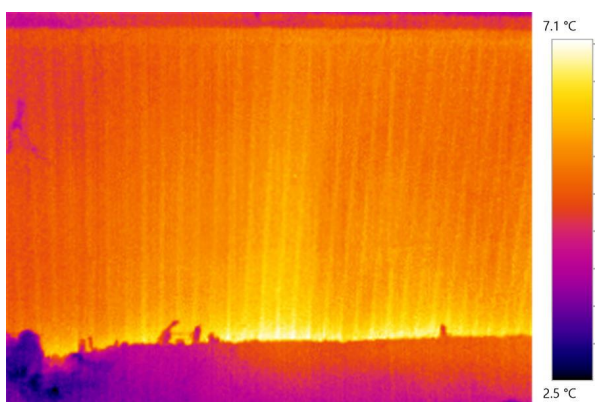
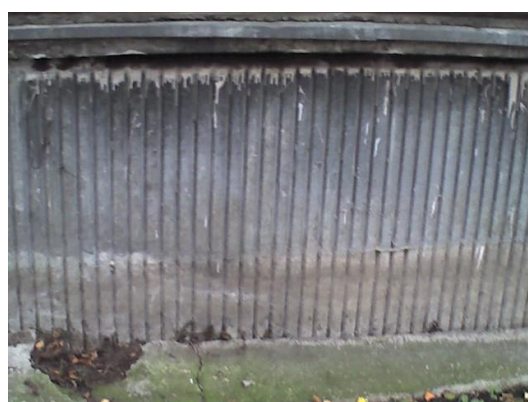
5.attēls. Siltuma zudumi caur ēka cokolu

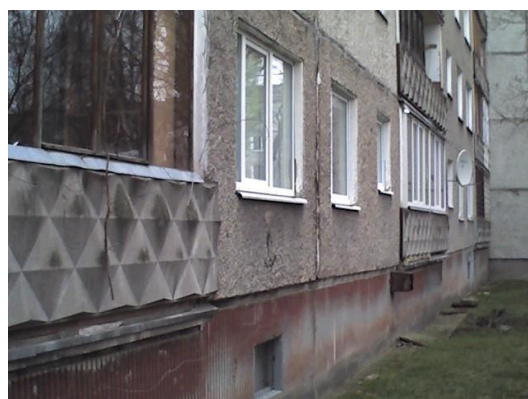
6.attēls. Ēkas dienvidu fasāde, siltuma zudui caur logu cokolā un 1.stāva loga rāmi

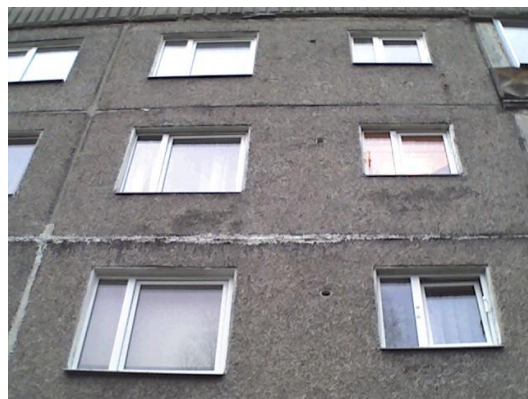
7.attēls. Ēkas dienvidu fasāde, siltuma zudumi caur logiem.

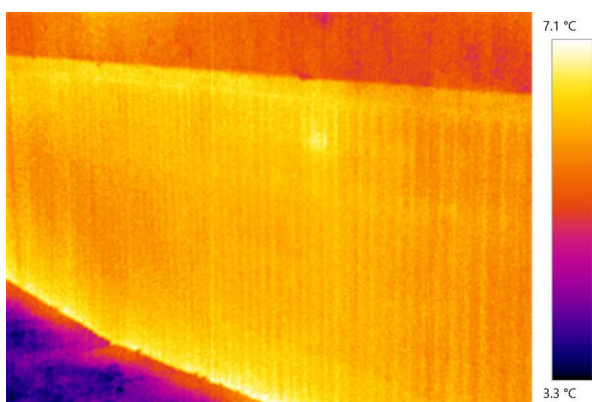
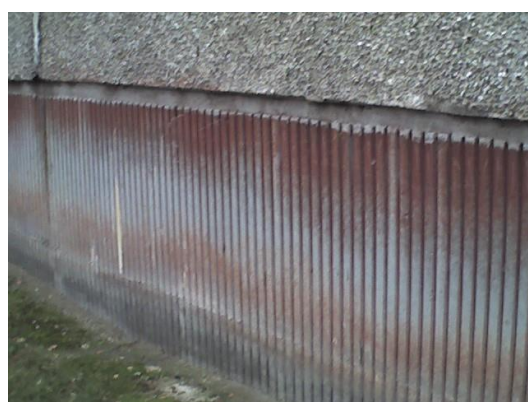
8.attēls. Ēkas cokols

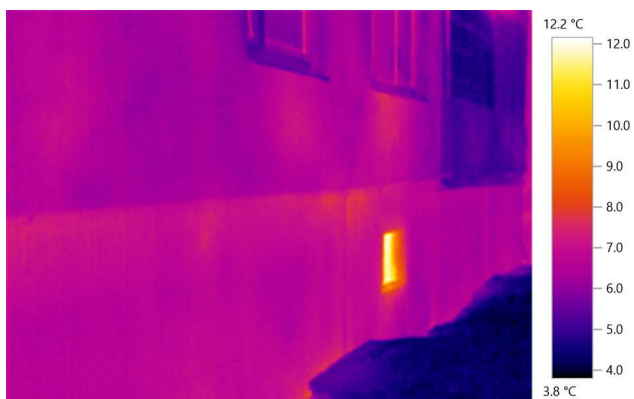
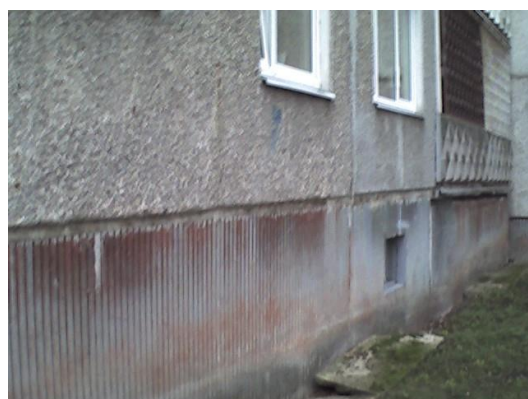
9.attēls. Ēkas cokols

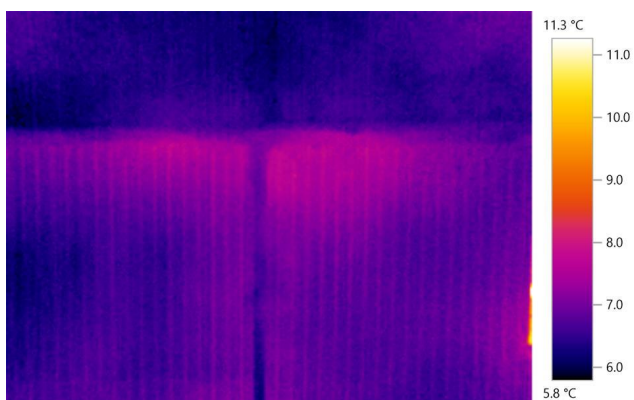
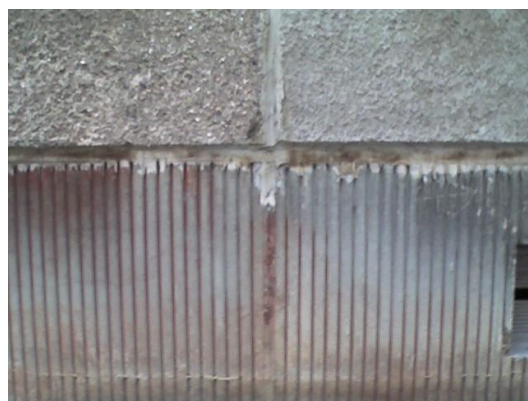
10.attēls. Paneļu savienojuma vieta

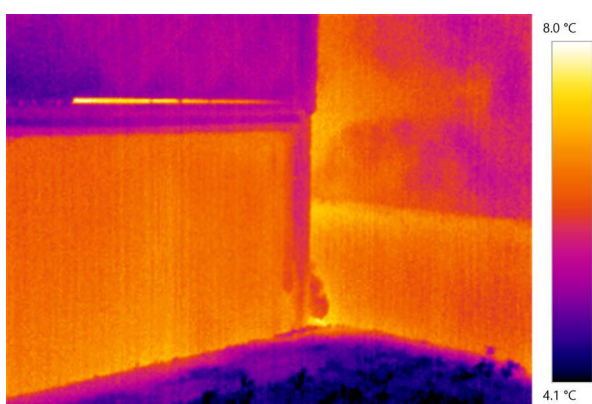
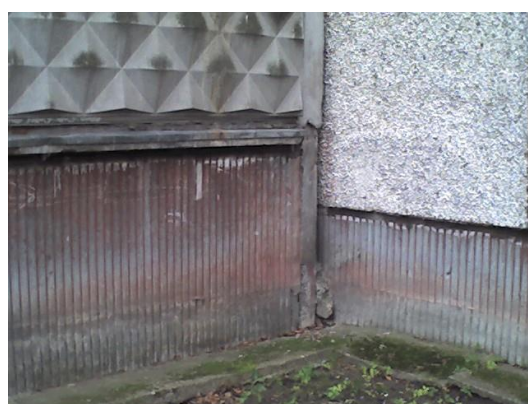
11.attēls. Ēkas cokols

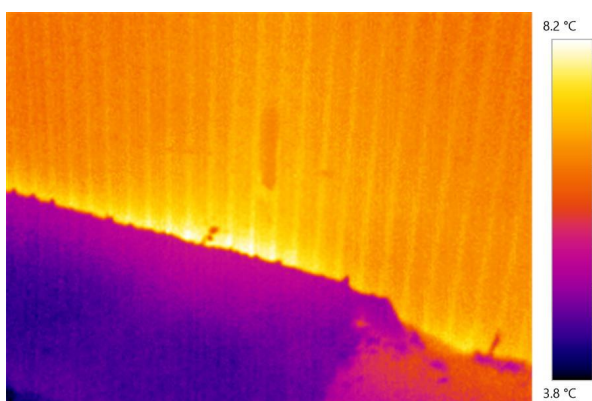
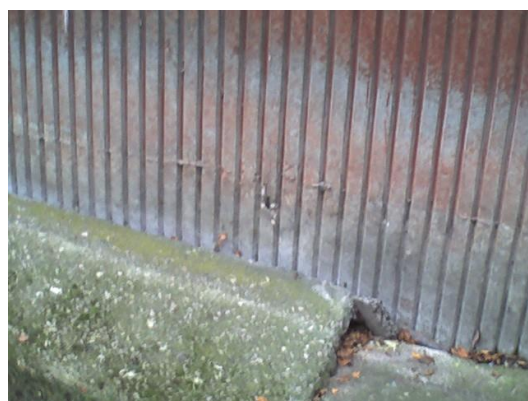
12.attēls. Siltuma zudumi caur cokolu

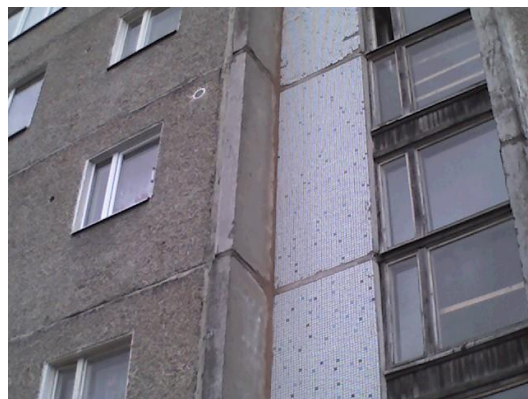
**13.attēls. Termiskais tilts ēkas stūrī**

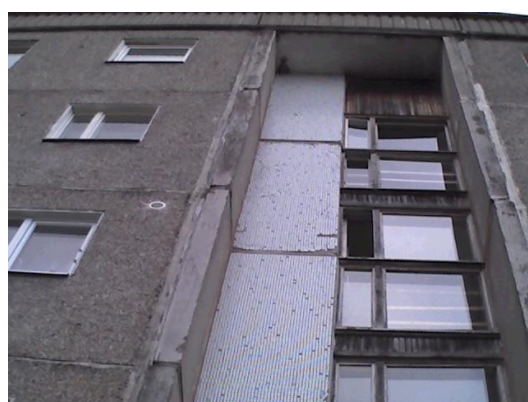
**14.attēls. Termiskais tilts ēkas stūros, siltuma zudumi caur kāpņu telpas logiem**

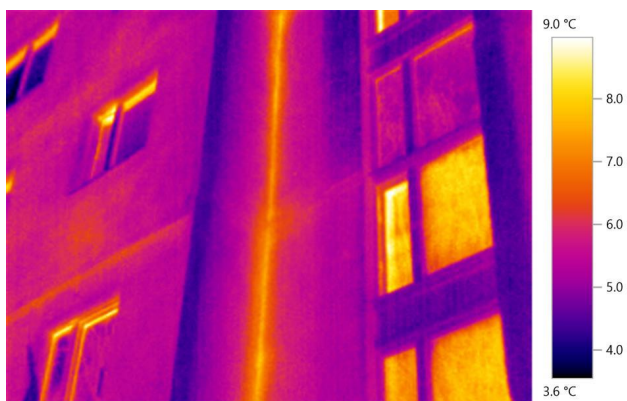
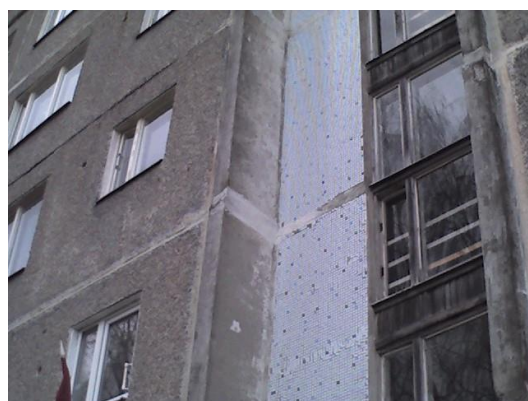
**15.attēls. Termiskais tilts ēkas stūrī**

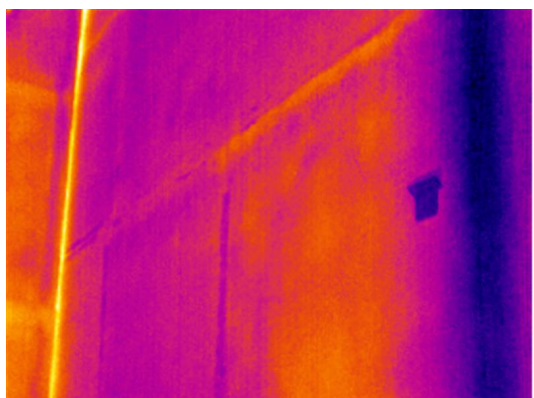
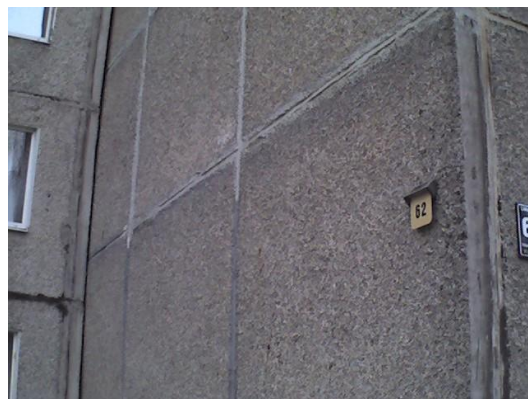
19.attēls. Ēkas austrumu fasāde

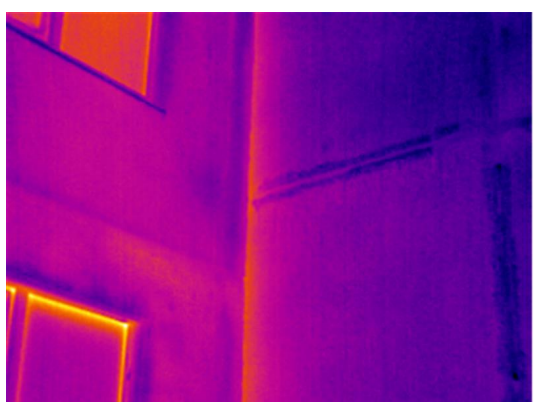
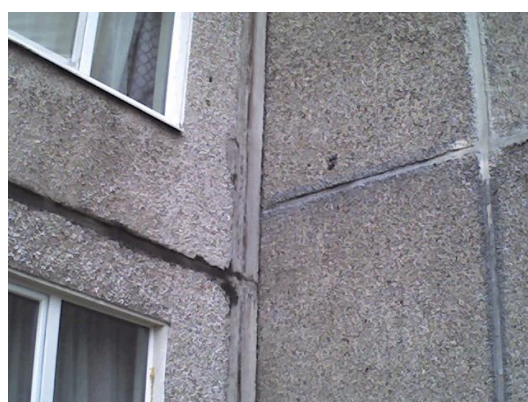
20.attēls. Termiskais tilts ēkas stūrī

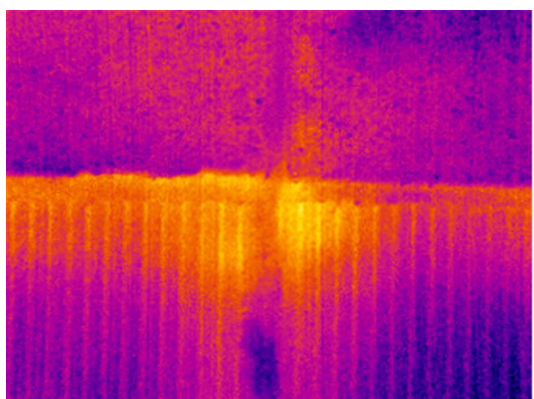
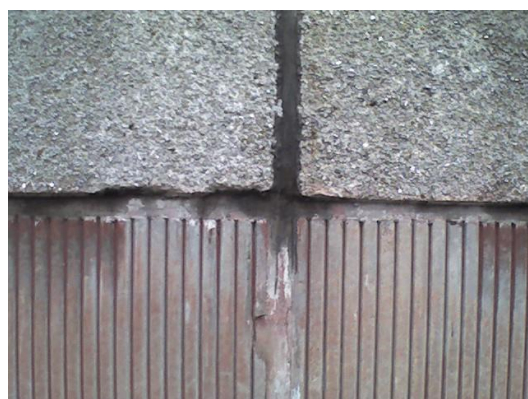
21.attēls. Paneļu savienojuma vieta

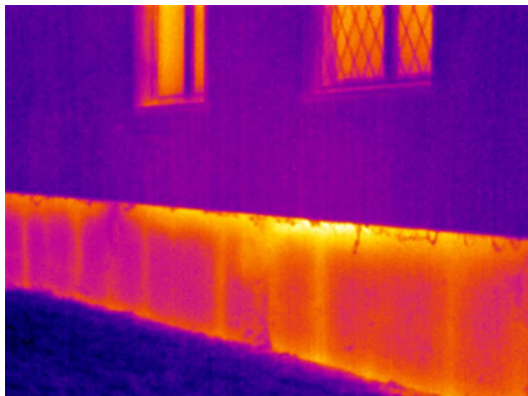
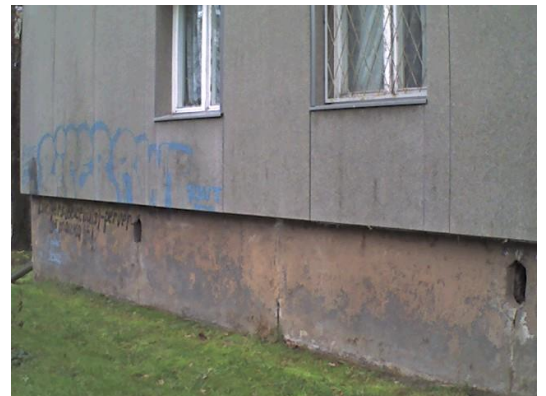
**1.attēls. Ēkas ziemeļu fasādes cokola/ārsienas mezgls**

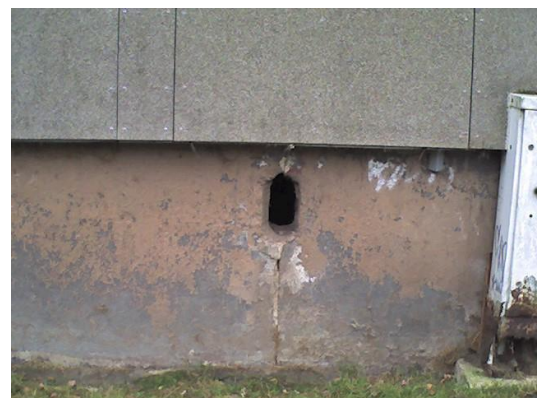
**2.attēls. Atvērums ēkas cokolā**

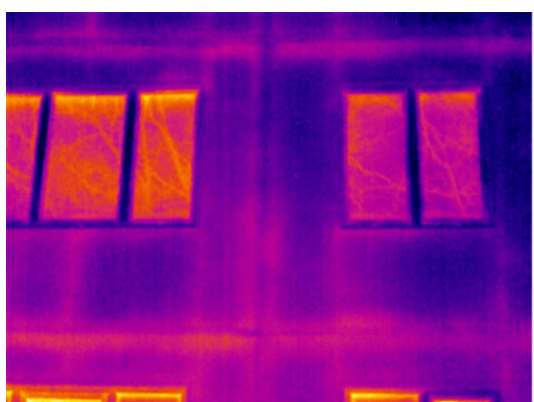
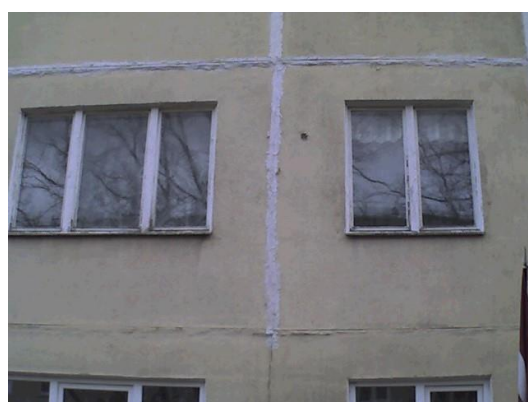
5.attēls. Lokāla temperatūras paaugstināšanās paneļu šuvju vietās

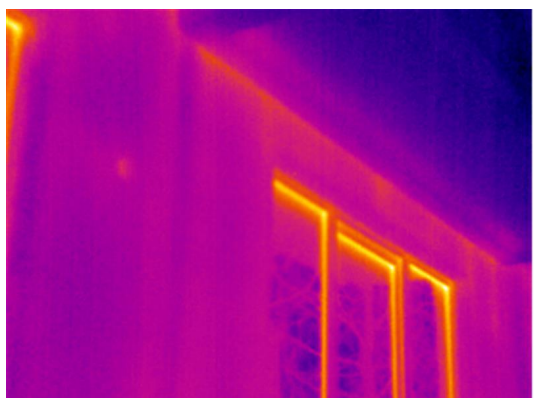
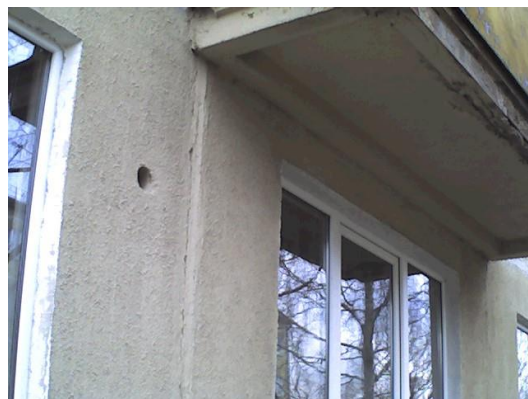
7.attēls. Paaugstināta virsmas temperatūra balkona/ārsienas mezglā, termiskais tilts loga rāmja/stiklojuma savienojumā

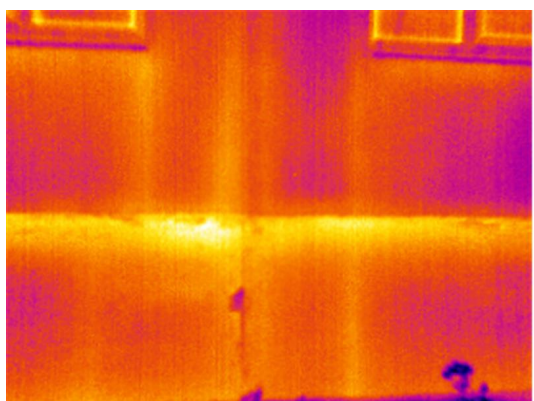
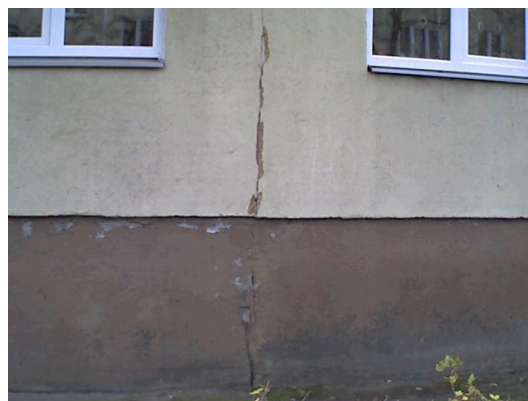
8.attēls. Virsmas temperatūras paaugstināšanās ārsienas/cokola mezglā

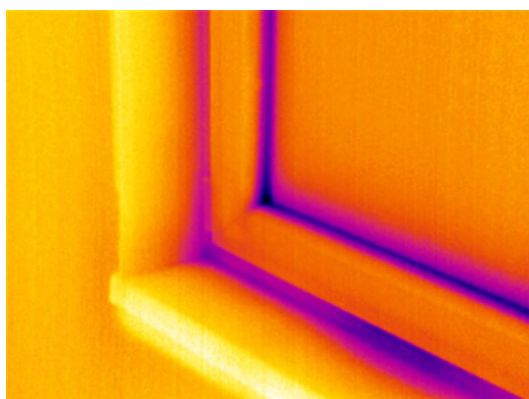
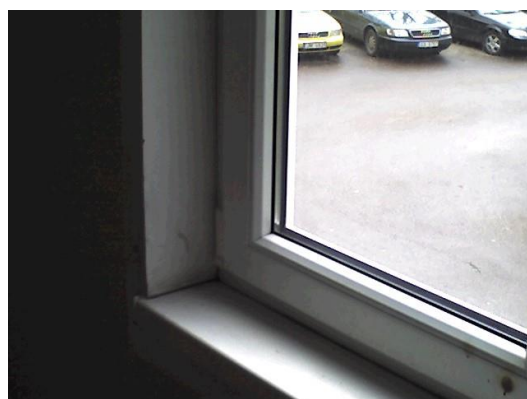
12.attēls. Termiskais tilts kāpņu telpas loga rāmja/stiklojuma savienojuma vietā

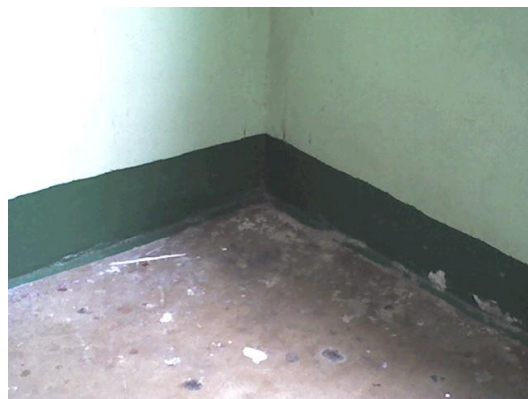
13.attēls. Ārsienas/pārseguma termiskais tilts

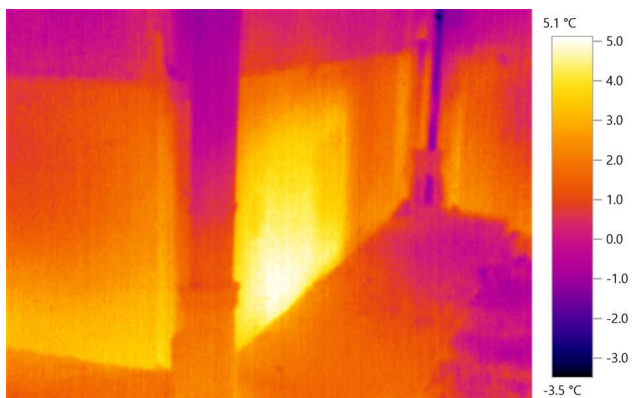
**1.attēls. Lokāla temperatūras paaugstināšanās ēkas cokola daļā**

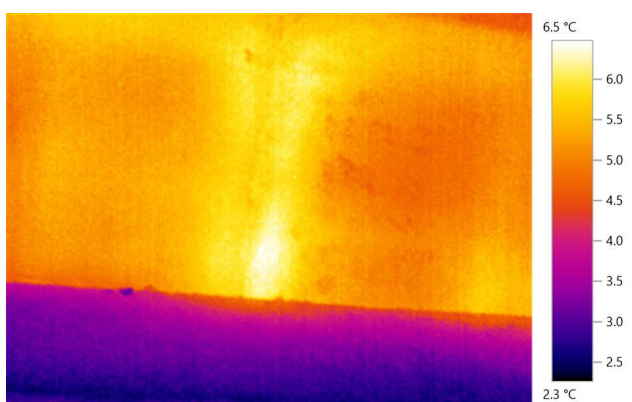
**2.attēls. Virsmas temperatūras paaugstināšanās cokola paneļu šuvju vietā**

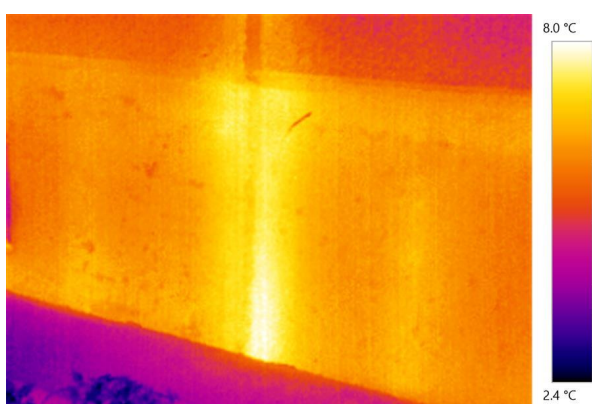
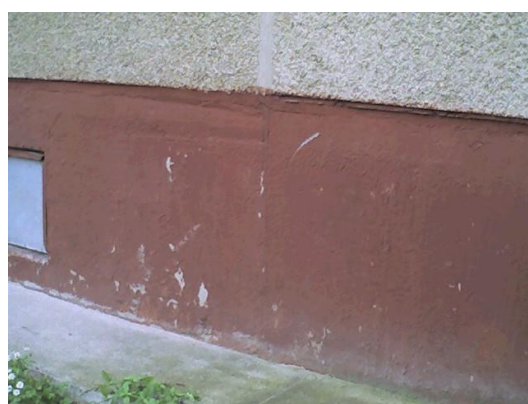
4.attēls. Virsmas temperatūras paaugstināšanās cokola paneļu šuvju vietā

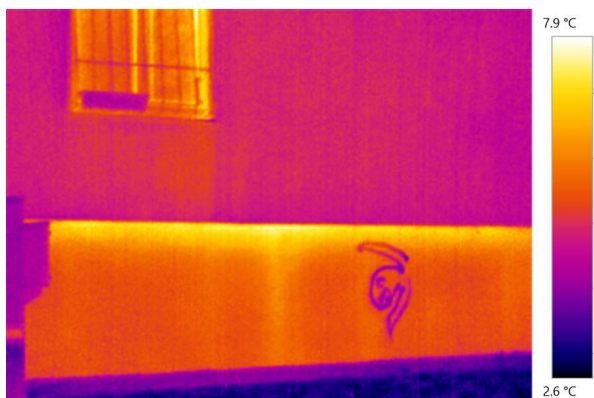
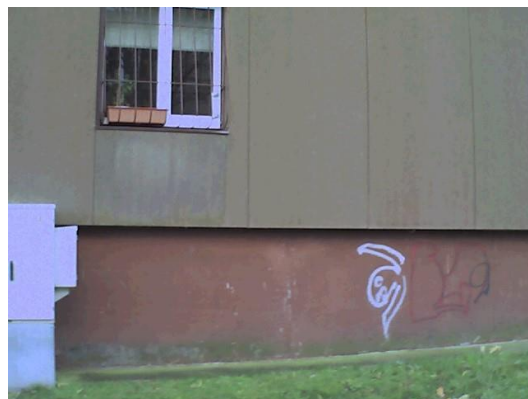
7.attēls. Termiskais tilts ārsienas/cokola mezglā

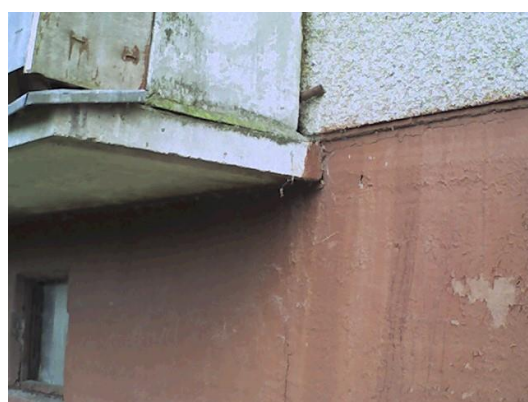
10.attēls. Paaugstināta virsmas temperatūra balkona/ārsienas mezglā

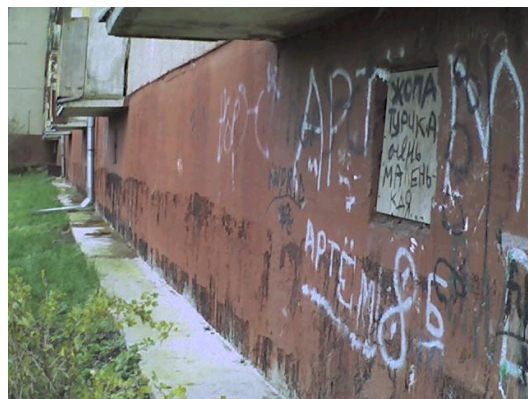
9.attēls. Virsmas temperatūras paaugstināšanās cokola paneļu šuvju vietās

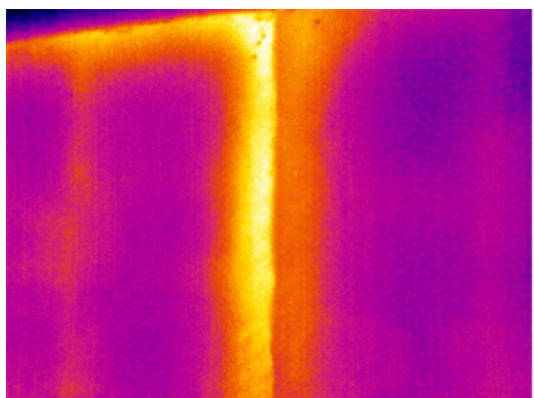
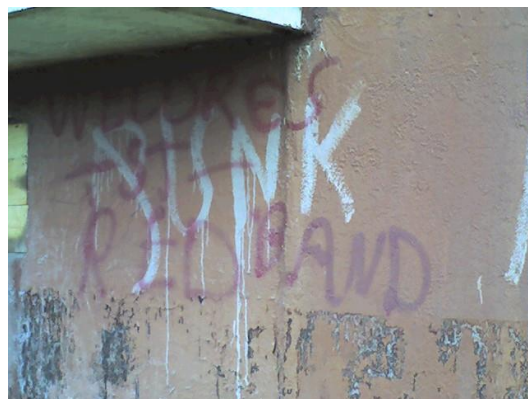
12.attēls. Lokāla temperatūras paaugstināšanās paneļu šuvju vietās

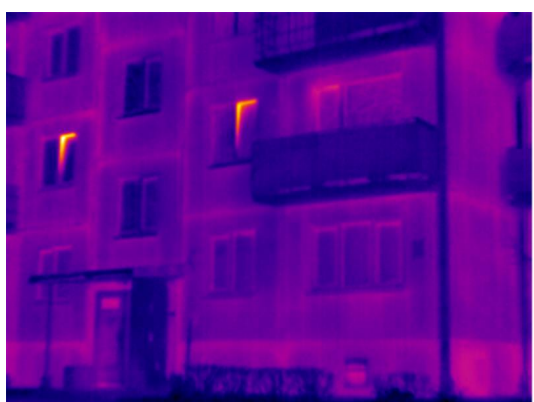
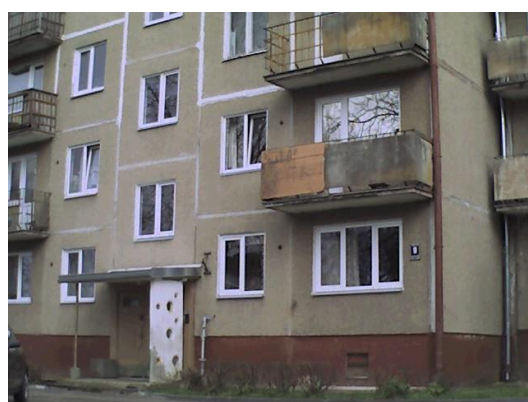
13.attēls. Temperatūras paaugstināšanās cokola paneļu savienojumā

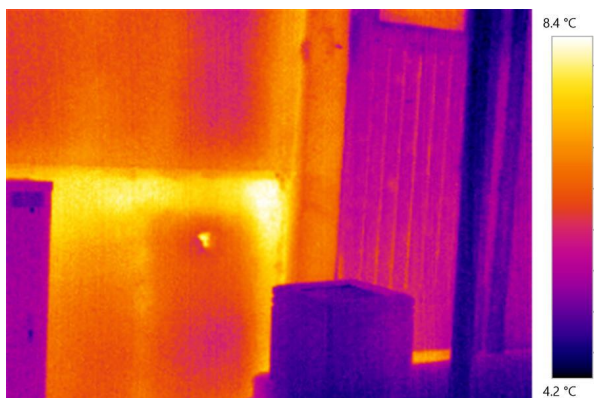
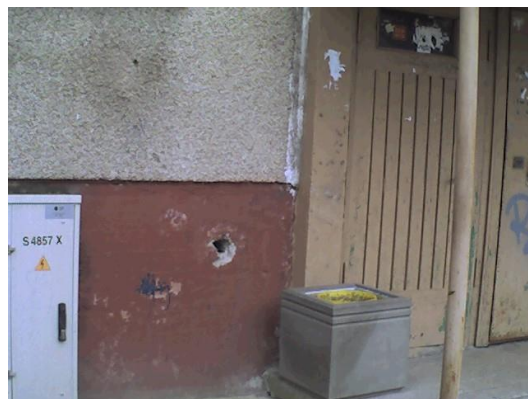
15.attēls. Virsmas temperatūras paaugstināšanās cokola šuvju vietās, durvju iebūves perimetrā

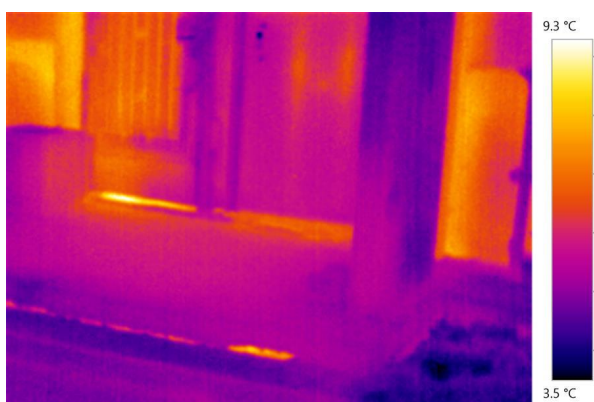
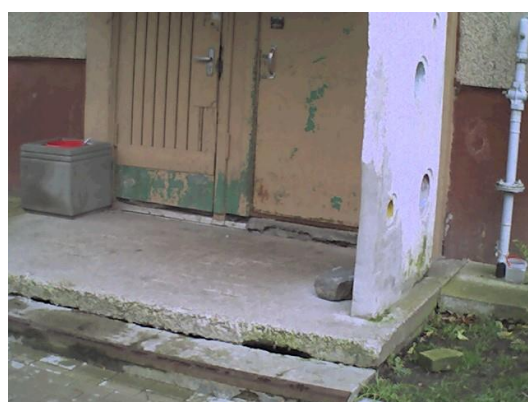
18.attēls. Virsmas temperatūras paaugstināšanās cokola šuvju vietās, ārsienas cokola mezglā

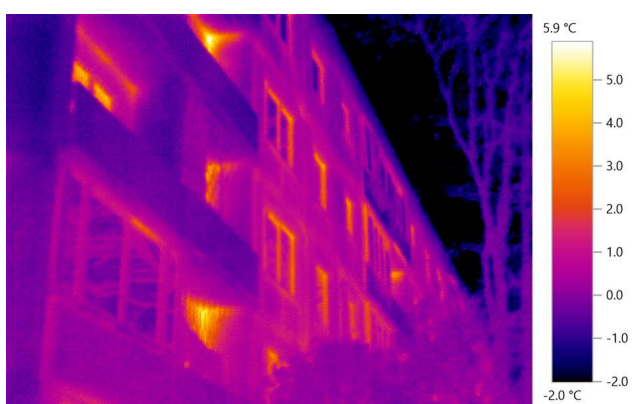
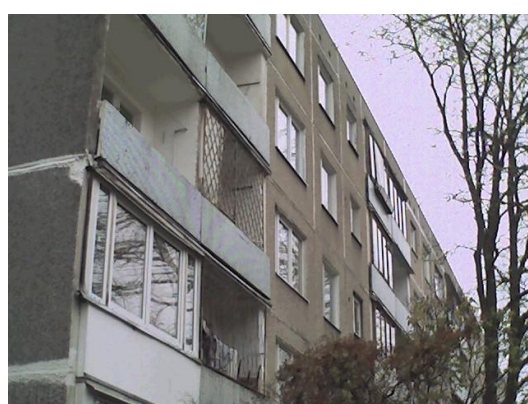
11.attēls. Ēkas fasāde, ārsienas/balkona termiskais tilts

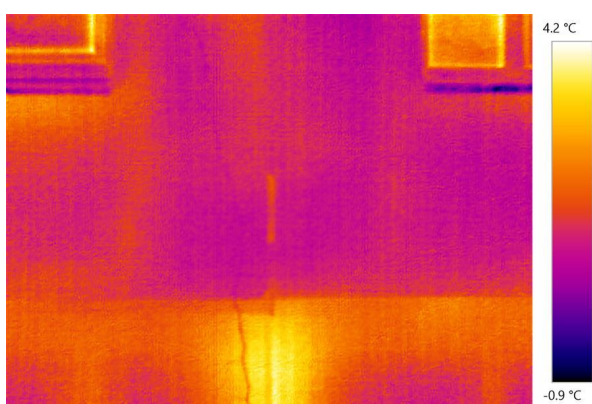
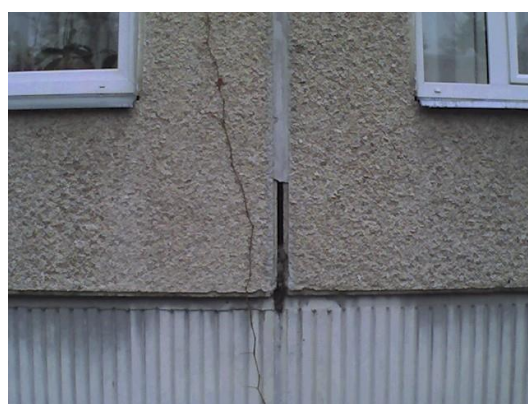
14.attēls. Paneļu šuves

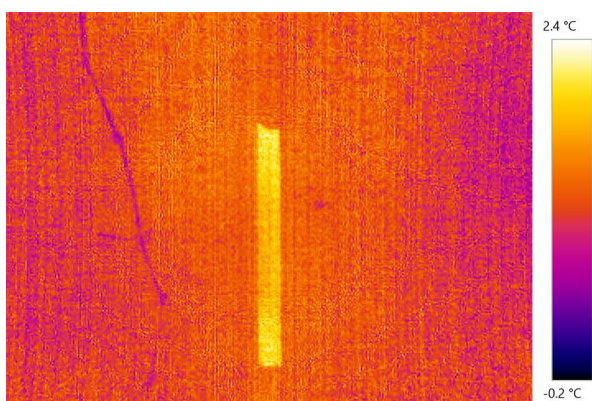
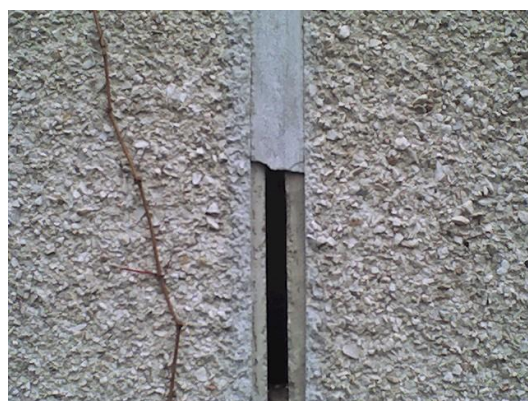
15.attēls. Paneļu šuve

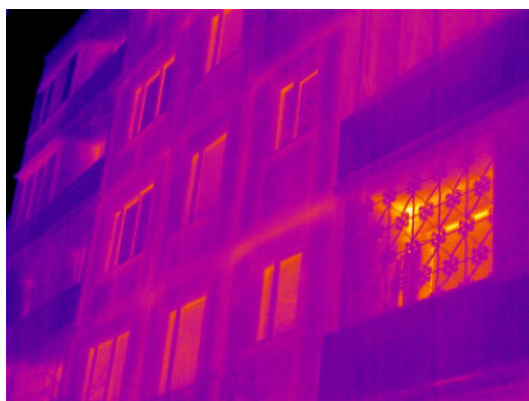
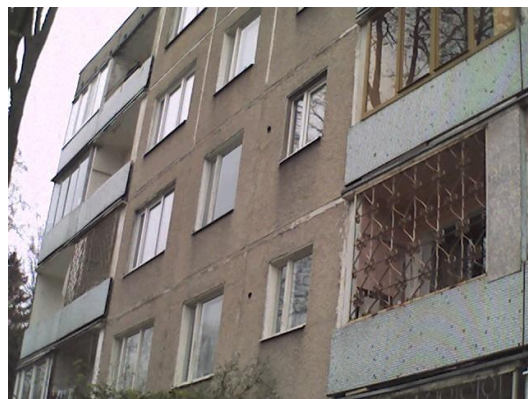
16.attēls. Ēkas fasāde

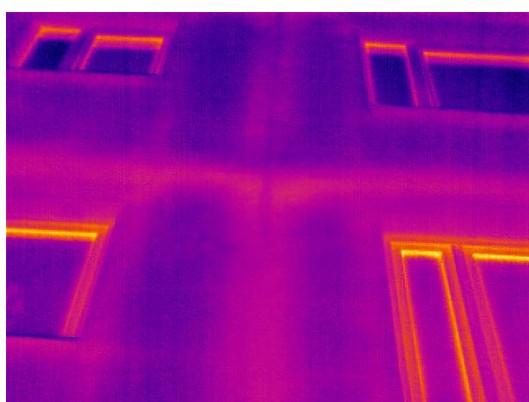
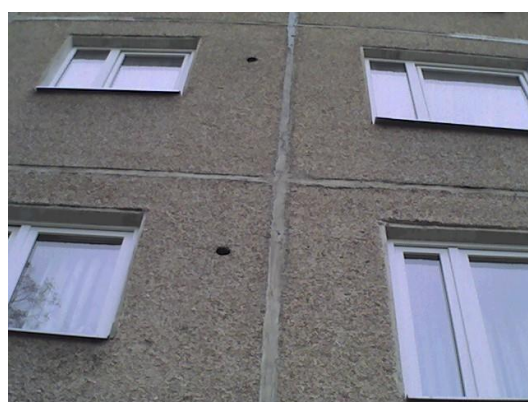
17.attēls. Ārsienas paneļu savienojuma vieta

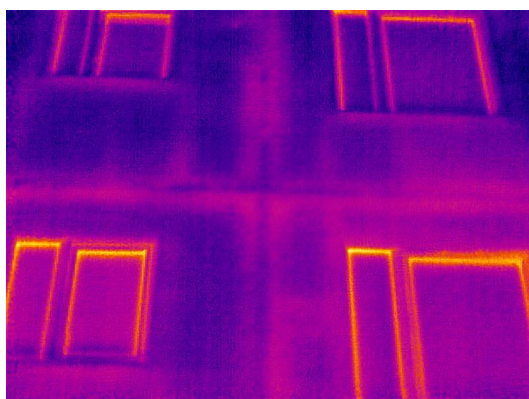
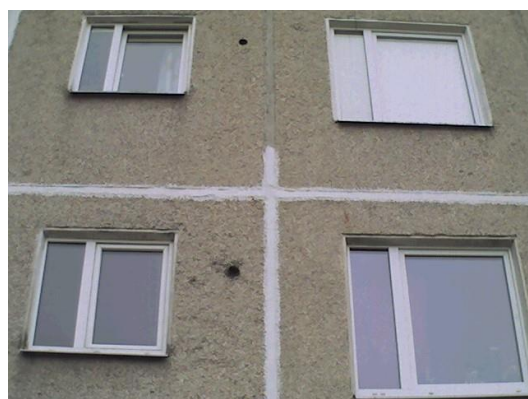
18.attēls. Ārsienu paneļu savienojuma vieta

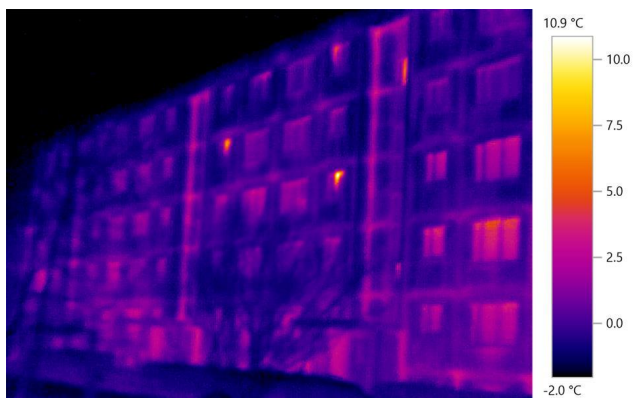
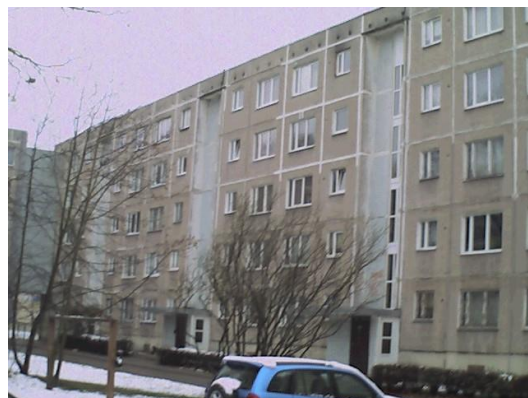
**1.attēls. Ēkas fasāde**

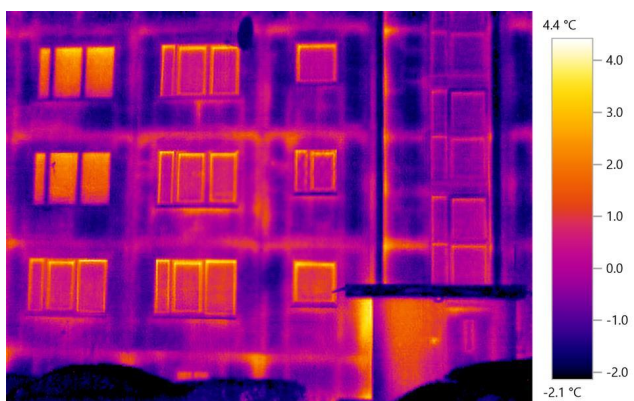
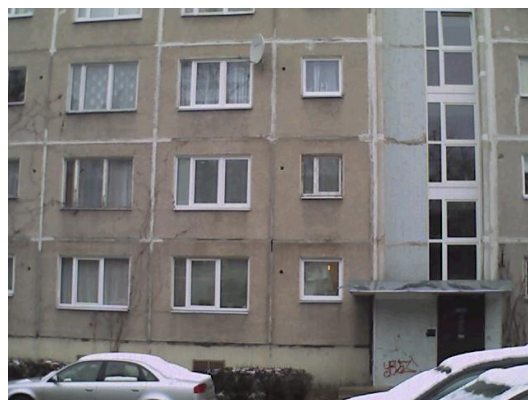
**2.attēls. Ēkas fasāde**
