**Company** SIA CMB  
Ventspils iela 48

**Customer** Druvienas iela 21, Rīga

**Device** testo 882

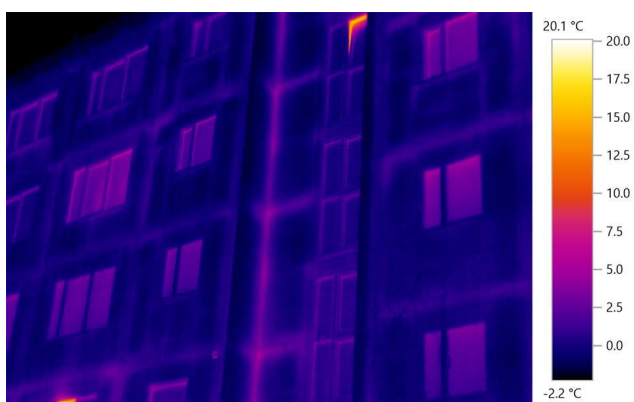
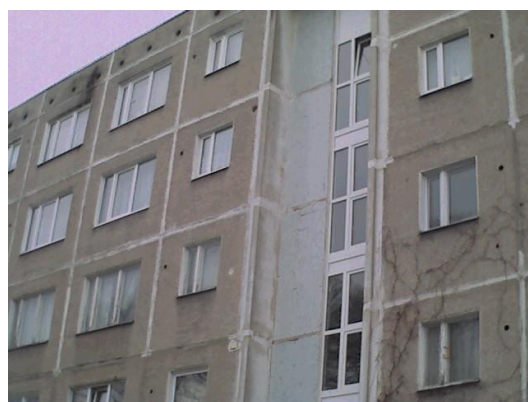
**3.attēls. Termiskais tilts ēkas stūrī**

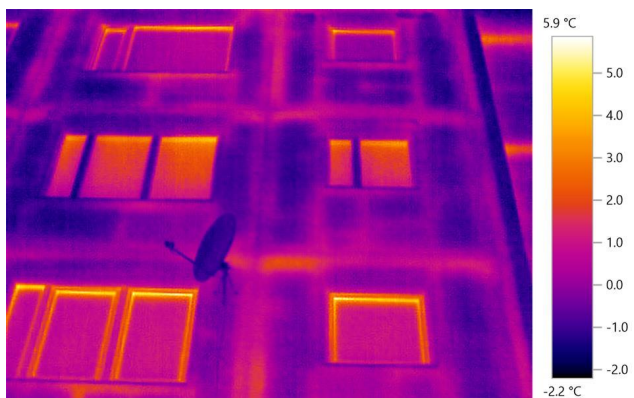
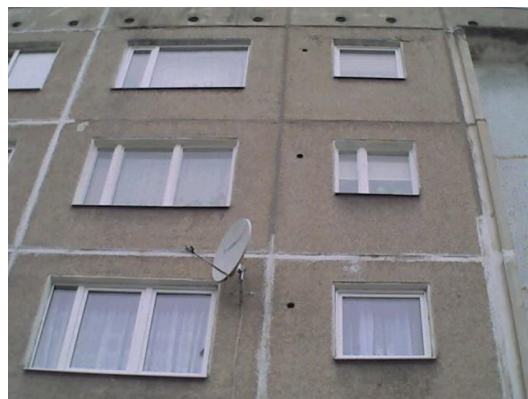
4.attēls. Paaugstināta virsmas temperatūra paneļu savienojuma vietās

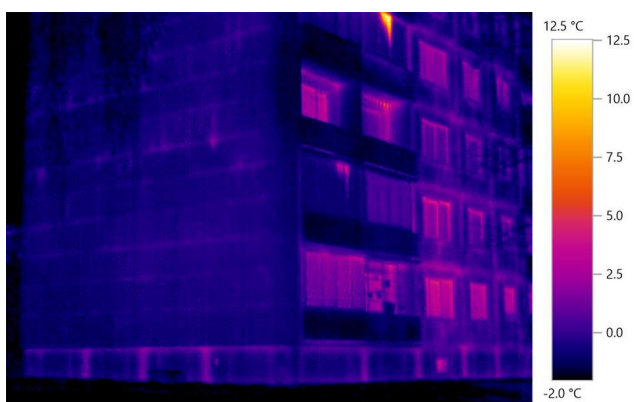
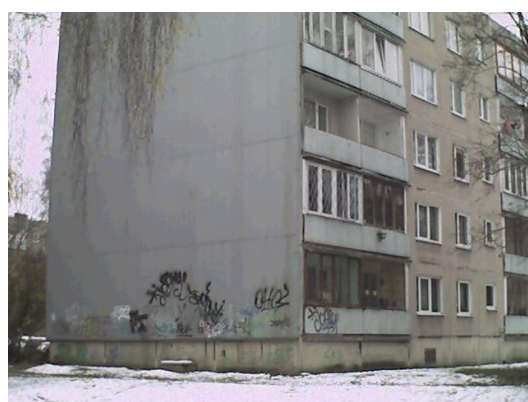
5.attēls. Ēkas stūris

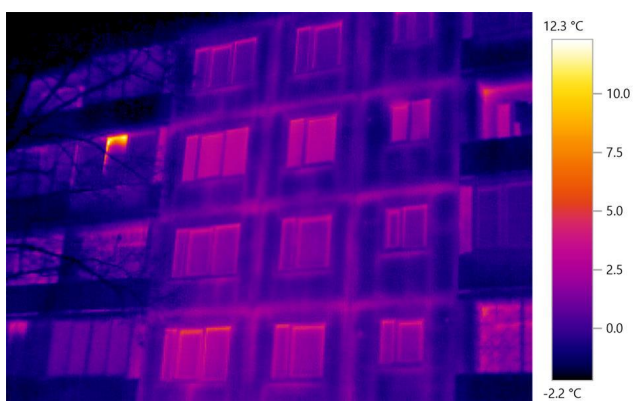
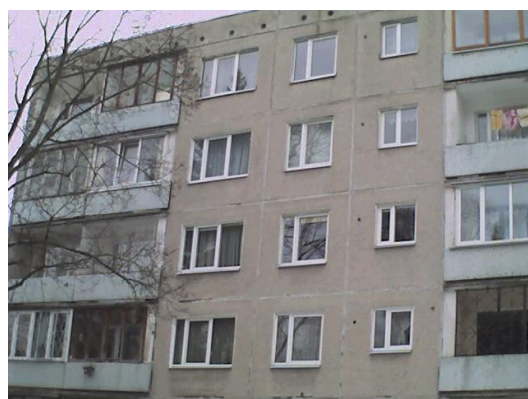
6.attēls. Ēkas fasāde

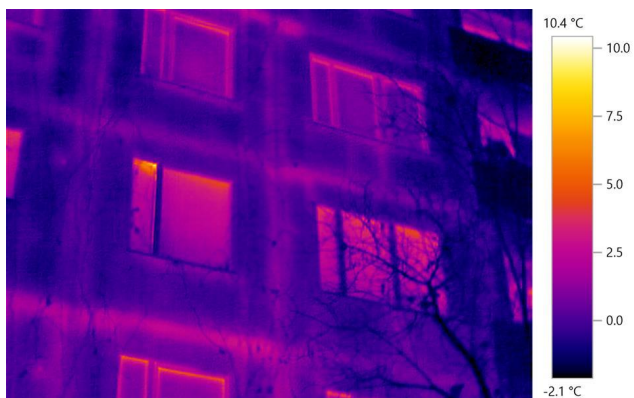
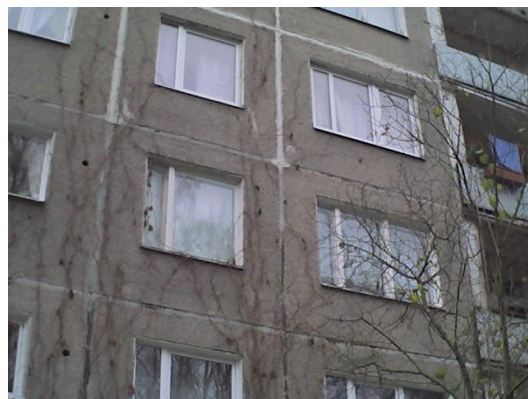
7.attēls. Ēkas fasāde

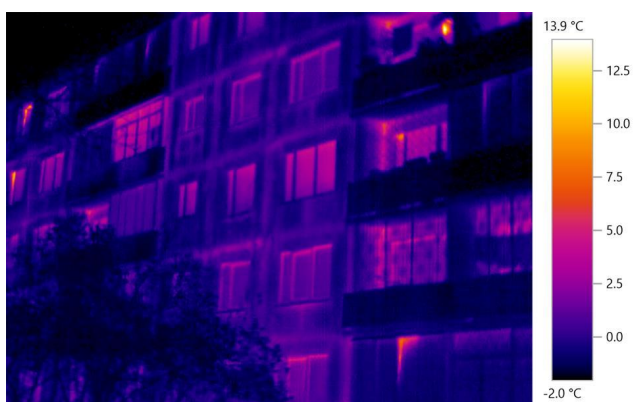
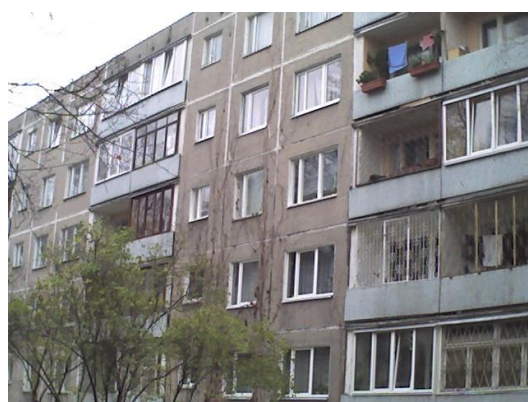
8.attēls. Ēkas fasāde

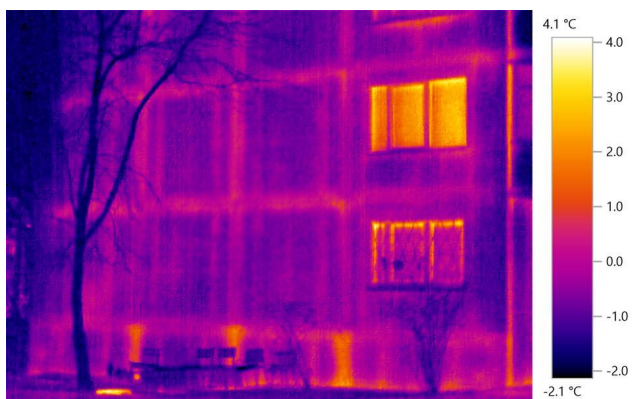
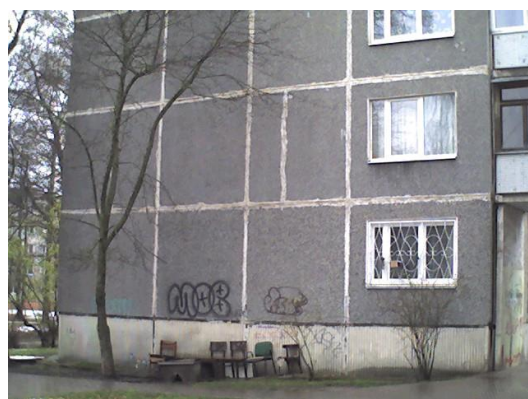
9.attēls. Ēkas gala siena

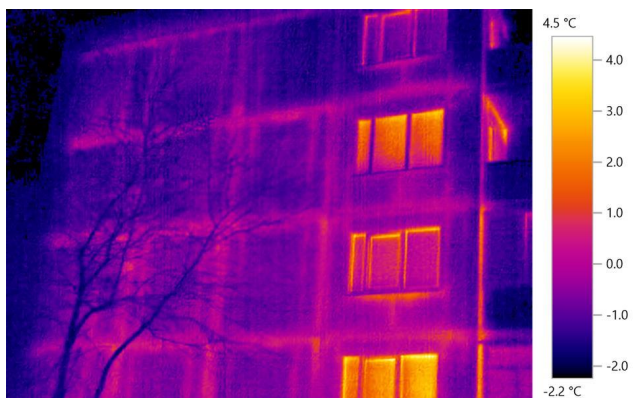
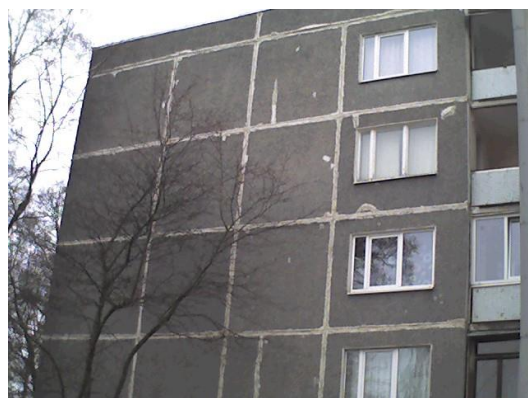
10.attēls. Ēkas gala siena

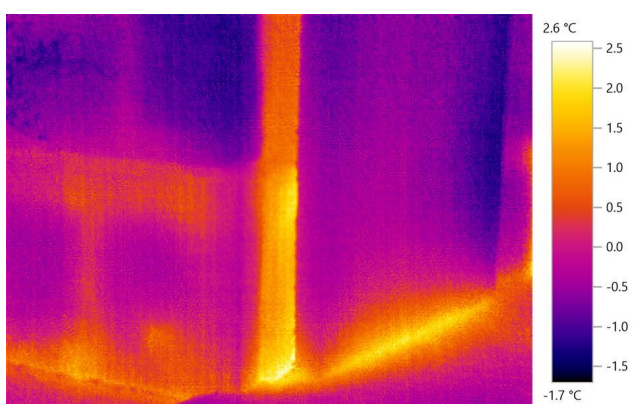
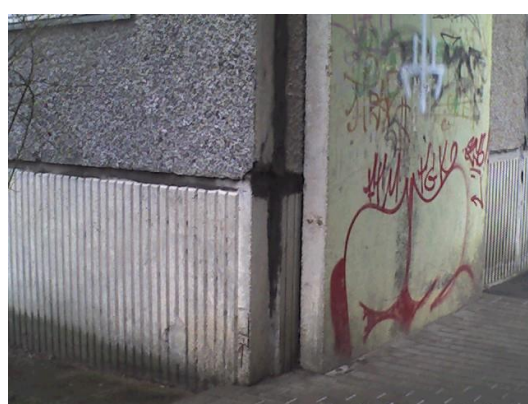
11.attēls. Ēkas stūris

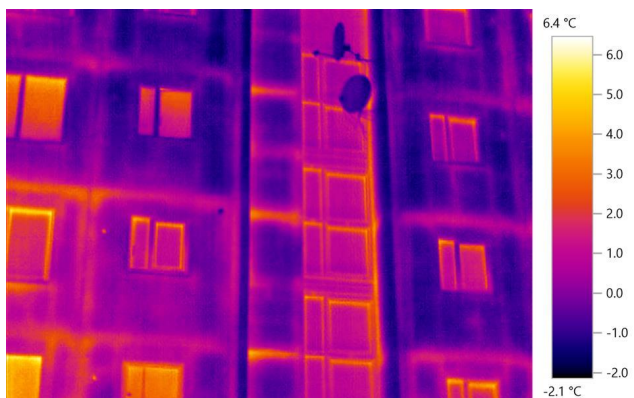
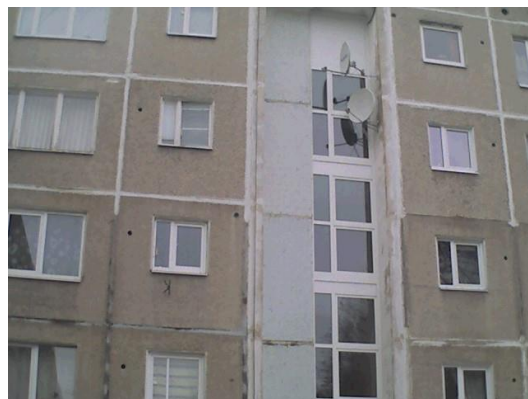
13.attēls. Ēkas fasāde

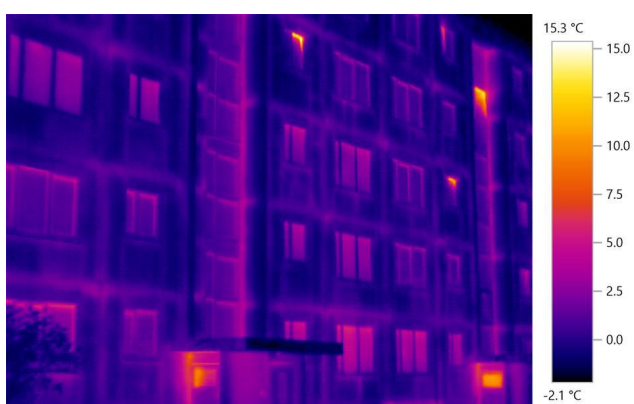
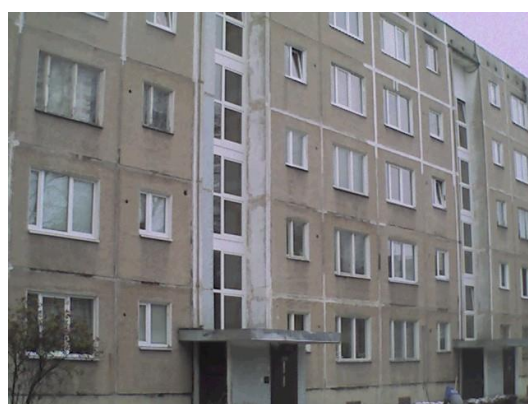
14.attēls. Ēkas fasāde

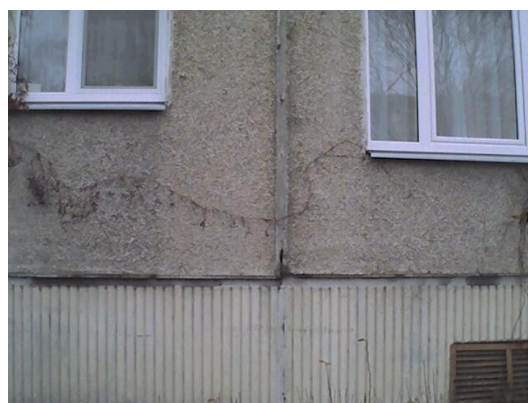
15.attēls. Paaugstināta virsmas temperatūra paneļu savienojuma vietās un loga rāmja/stiklojuma termiskais tilts

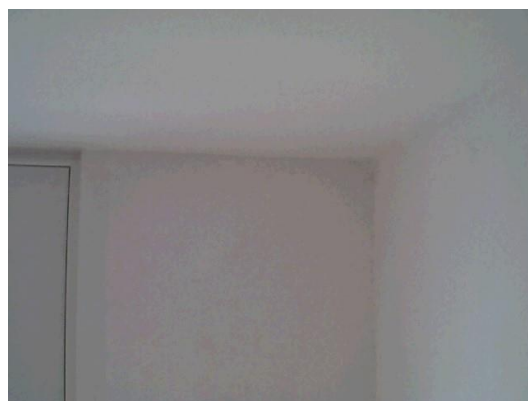
16.attēls. Pārseguma/ārsiena termiskais tilts

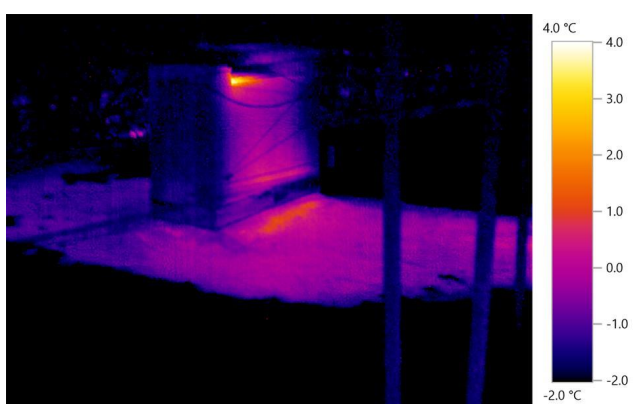
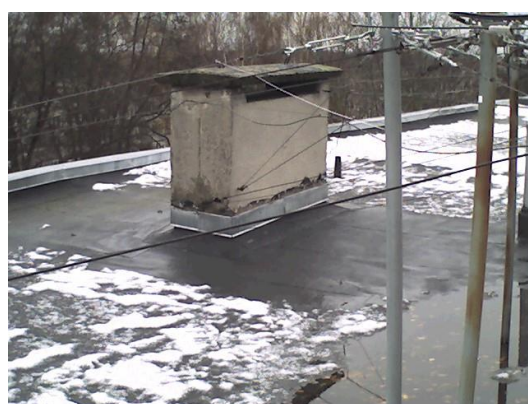
17.attēls. Ēkas jumts

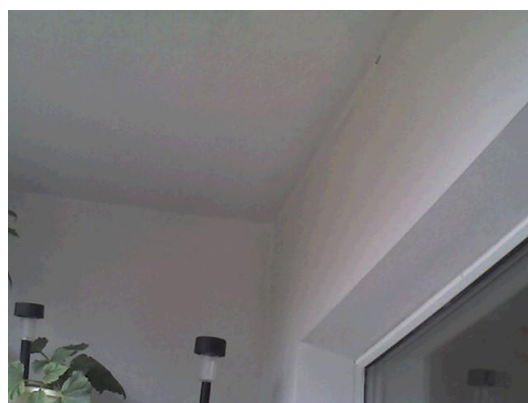
18.attēls. Balkona/ārsienas termiskais tilts

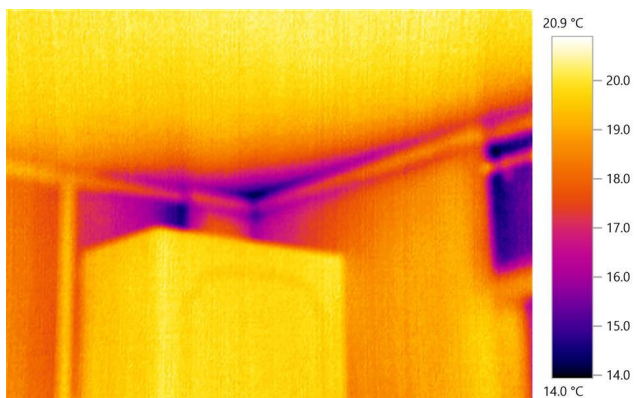
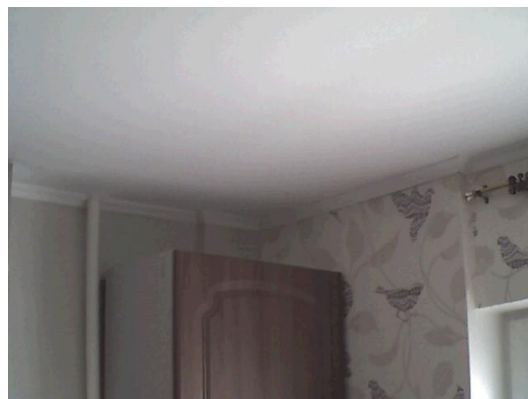
**19.attēls. Temperatūras pazemināšanās ēkas stūrī**

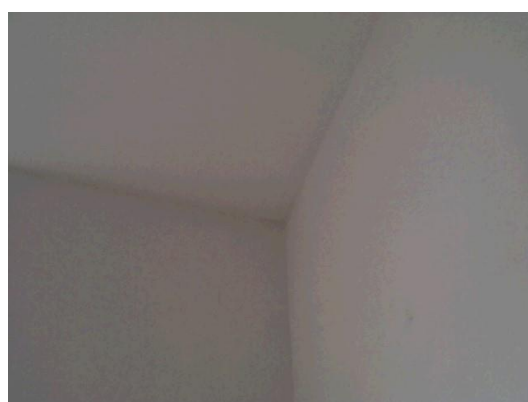
**20.attēls. Termiskais tilts ārsiena/pārsegums**

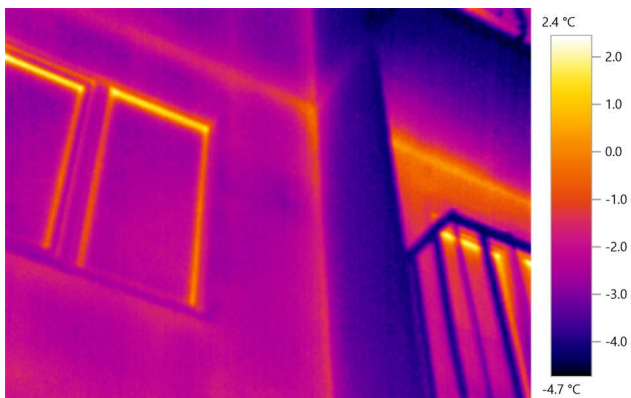
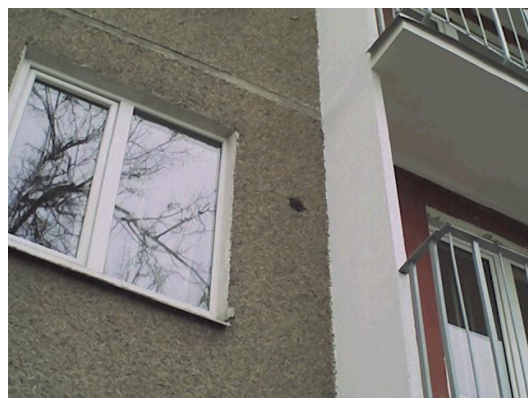
2.attēls. Balkona termiskais tilts, siltuma zudumi caur loga rāmi

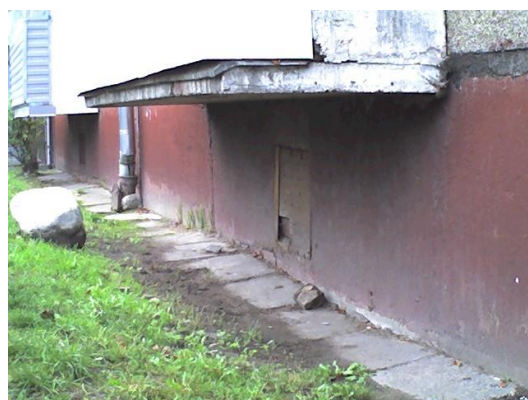
3.attēls. Ēkas cokols, paaugstināta virsmas temperatūra cokola paneļu savienojuma vietās

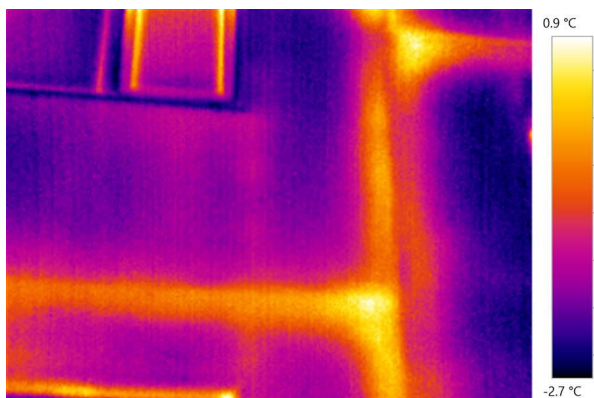
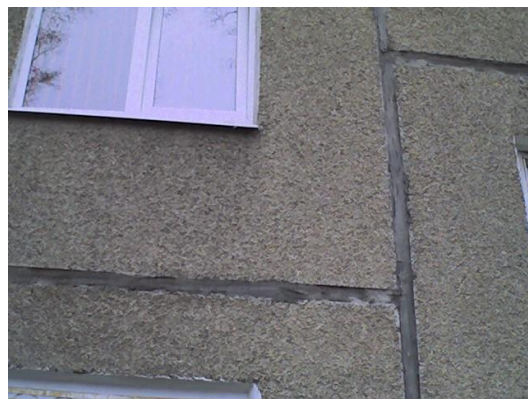
**4.attēls. Paneļu savienojuma vietas**

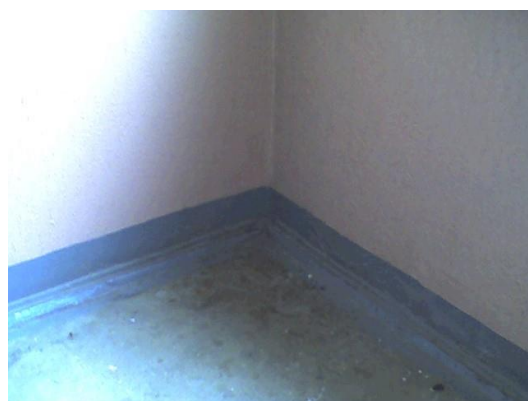
**6.attēls. Termiskais tilts pārseguma/ārsienas mezglā**

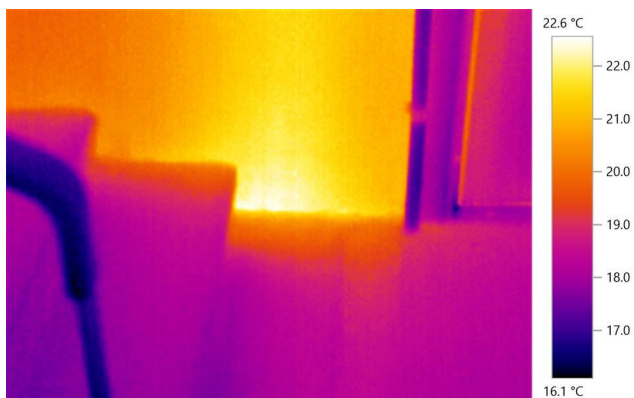
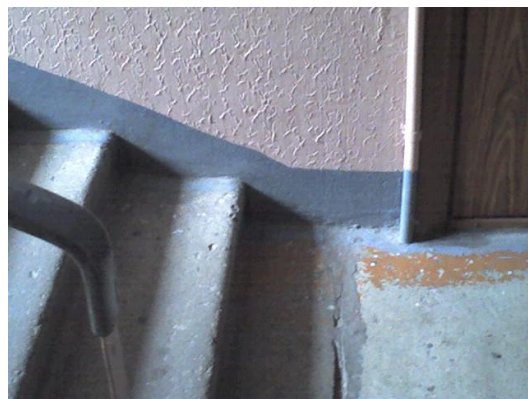
7.attēls. Siltuma zudumi no dzīvokļa uz kāpņu telpu

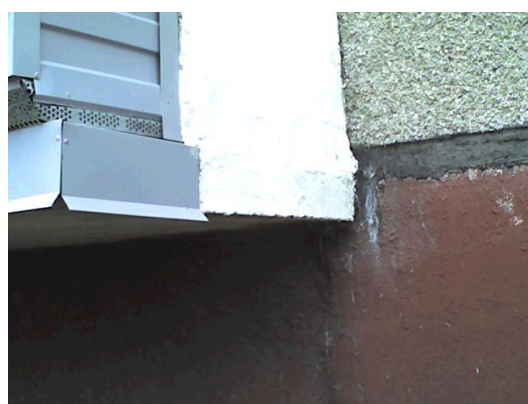
8.attēls. Balkona/ārsienas termiskais tilts

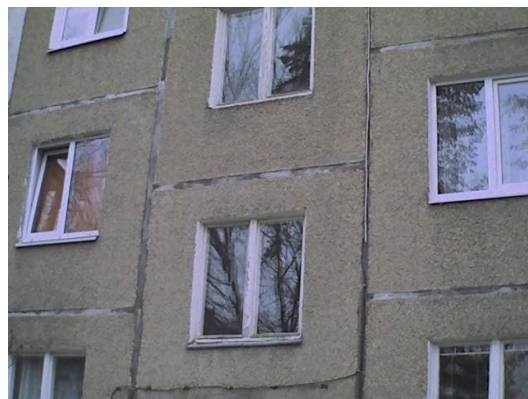
10.attēls. Siltuma zudumi caur paneļu šuvēm

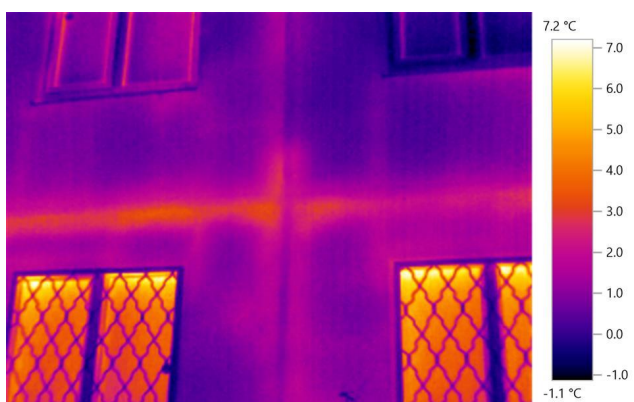
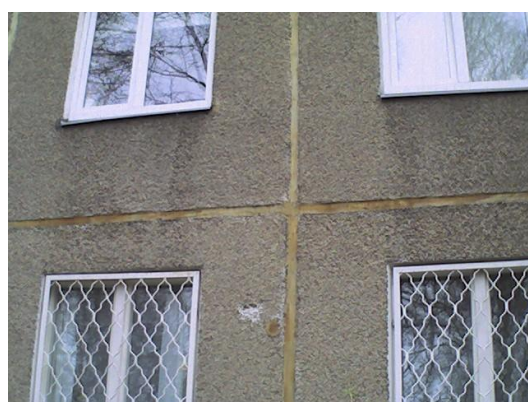
14.attēls. Siltuma zudumi caur logiem un ārsienu paneļu savienojuma vietām

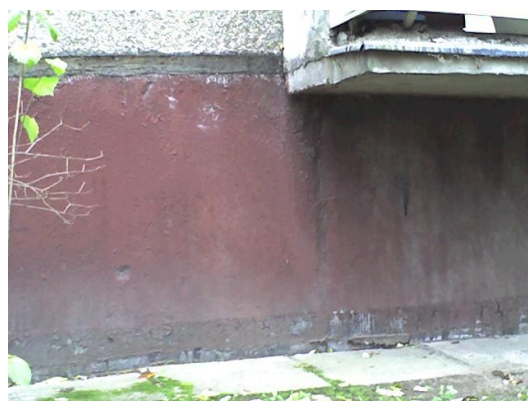
15.attēls. Siltuma zudumu caur ēkas cokolu

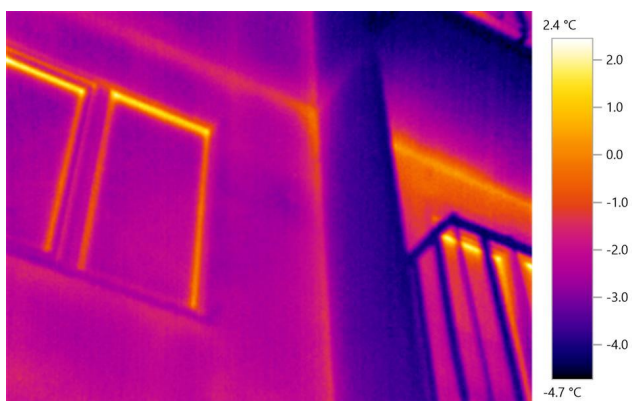
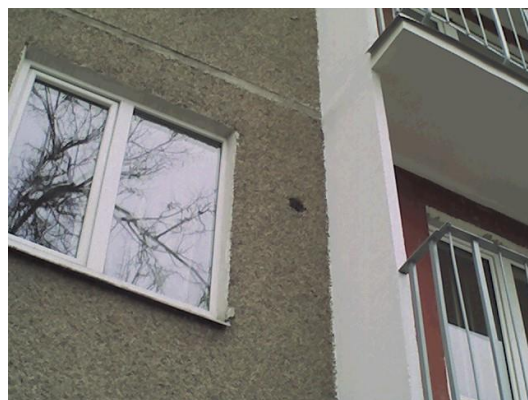
**2.attēls. Balkona termiskais tilts, siltuma zudumi caur loga rāmi**

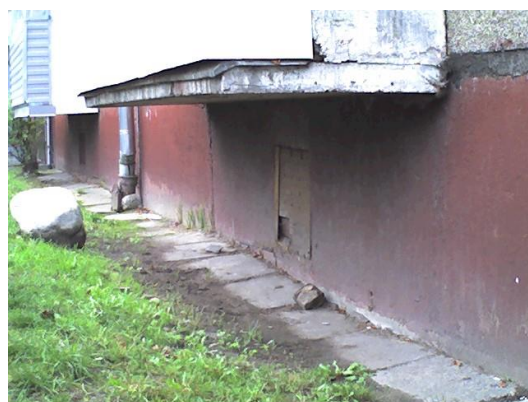
**3.attēls. Ēkas cokols, paaugstināta virsmas temperatūra cokola paneļu savienojuma vietās**

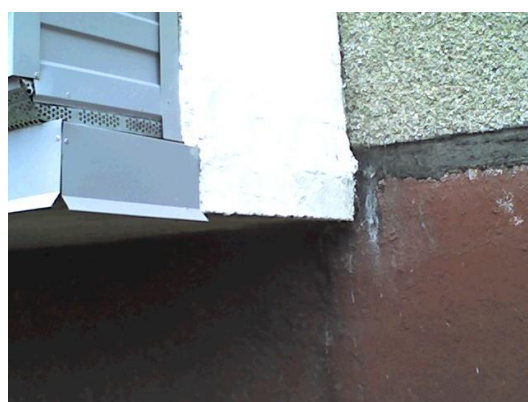
8.attēls. Balkona/ārsienas termiskais tilts

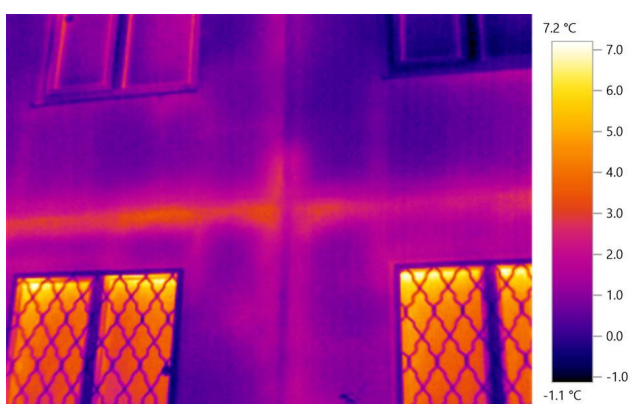
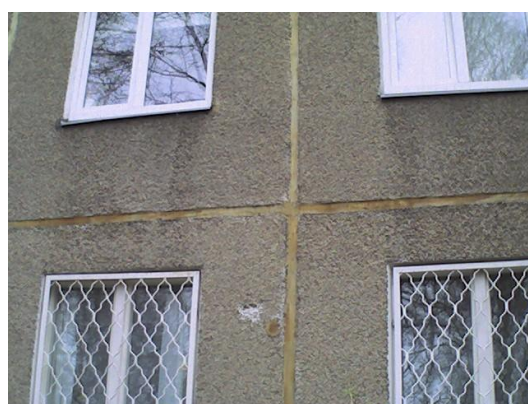
14.attēls. Siltuma zudumi caur logiem un ārsienas paneļu savienojuma vietām

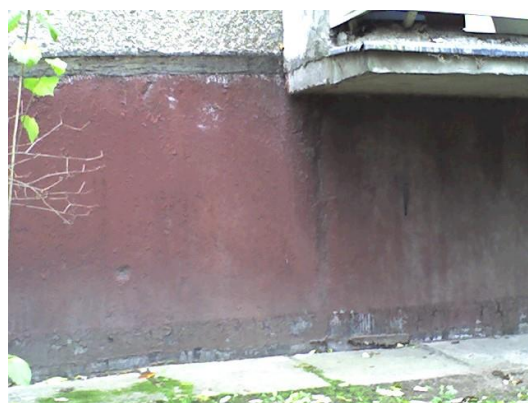
15.attēls. Siltuma zudumu caur ēkas cokolu

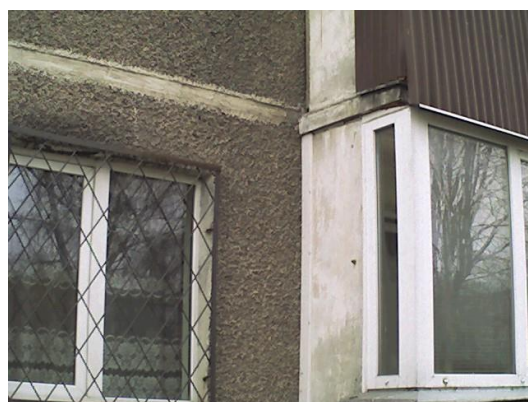
3.attēls. Balkona/ārsienas termiskais tilts, siltuma zudumi caur loga rāmja/stiklojuma savienojuma vietu

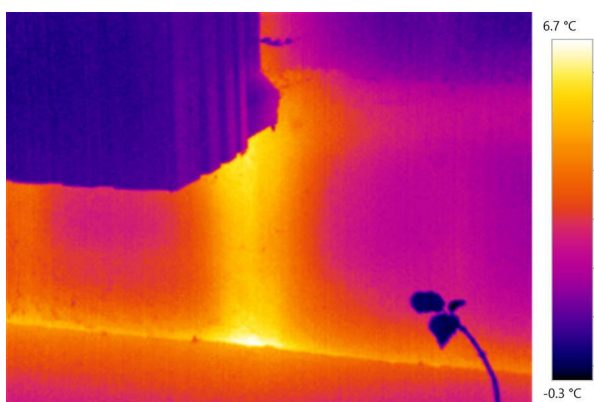
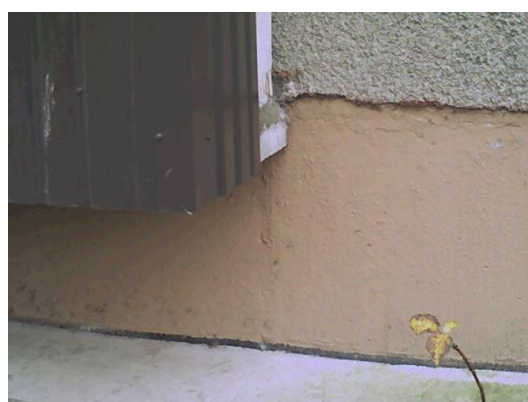
5.attēls. Ēkas cokols, paneļu savienojuma vieta

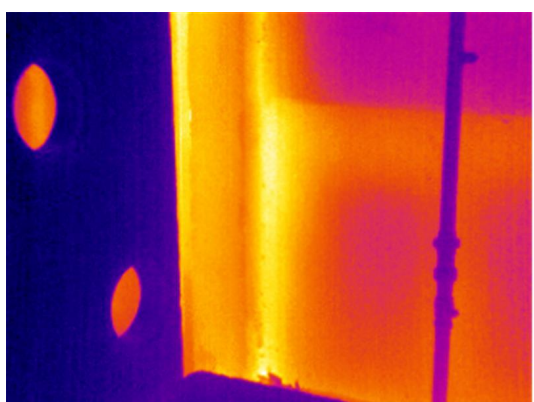
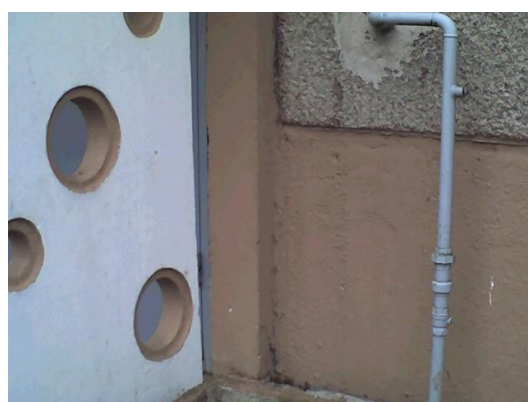
11.attēls. Termiskais tilts pie ieejas durvīm

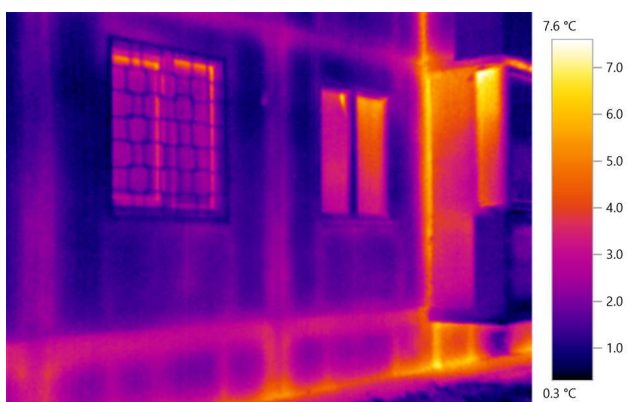
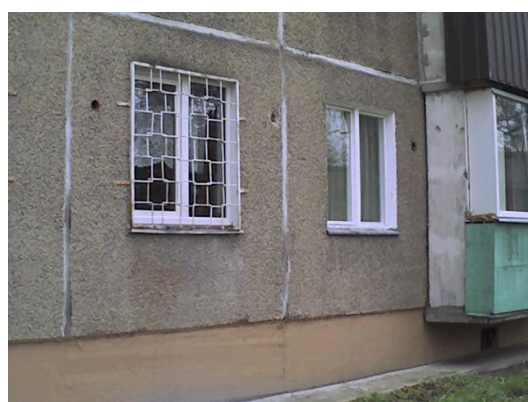
**17.attēls. Paaugstināta virsmas temperatūra ārsienas/cokola mezglā, ārsienas/balkona termiskais tilts.**

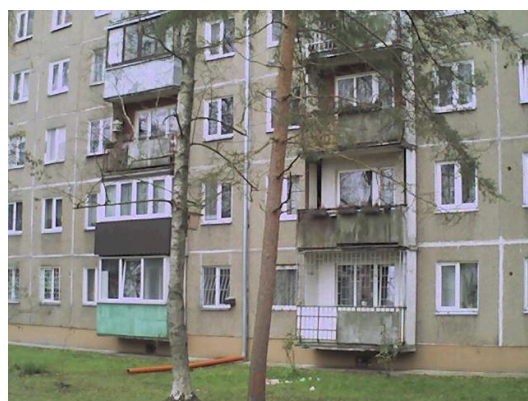
**18.attēls. Ēkas dienvidu fasāde**

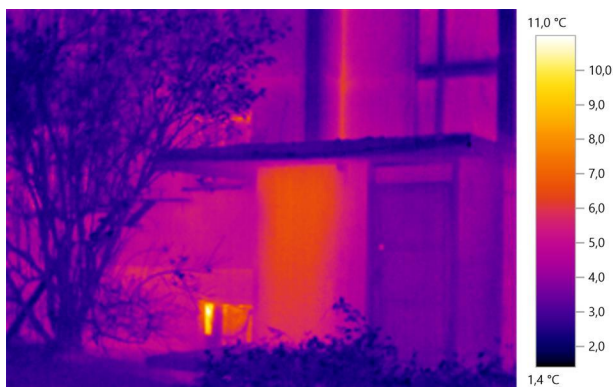
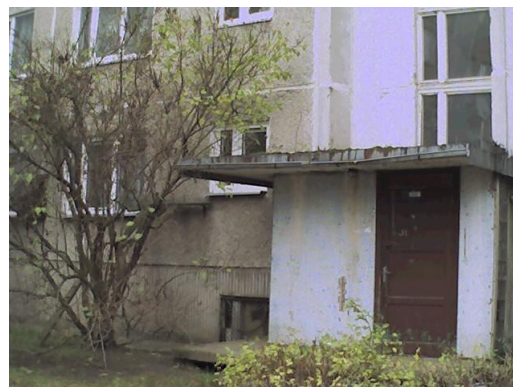
1. att. Ēkas ieejas mezgls un ārsiena

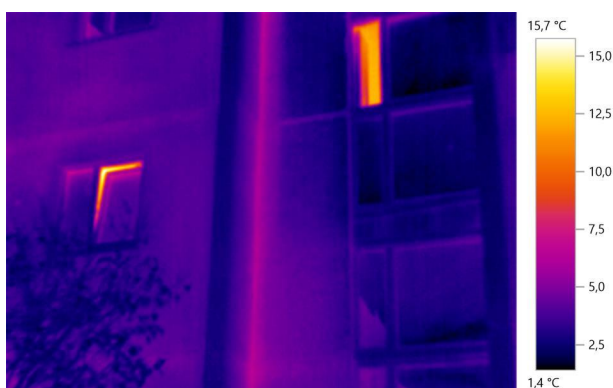
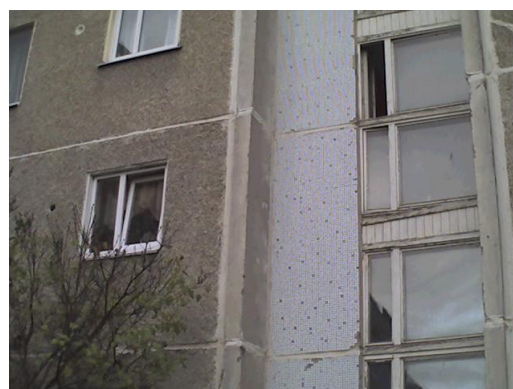
2. att. Termiskais tilts ēkas iekšējā stūrī

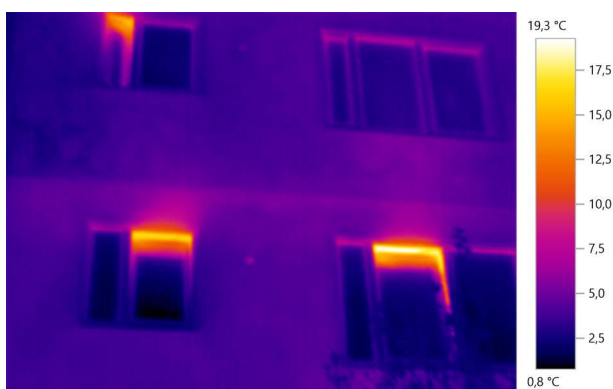
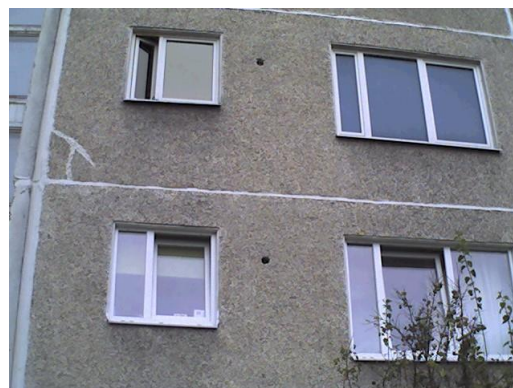
3. att. Ēkas ārsiena

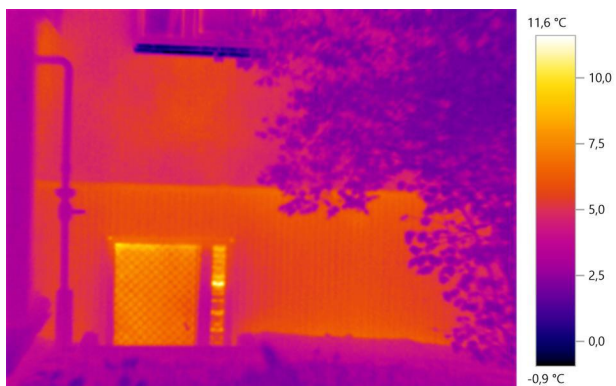
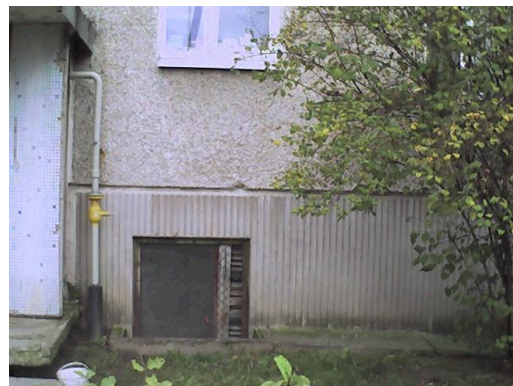
4. att. Ēkas cokols

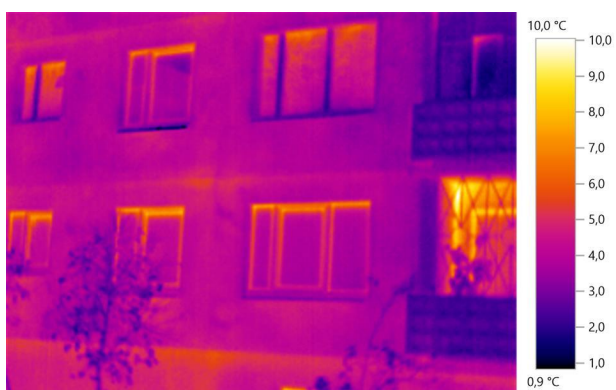
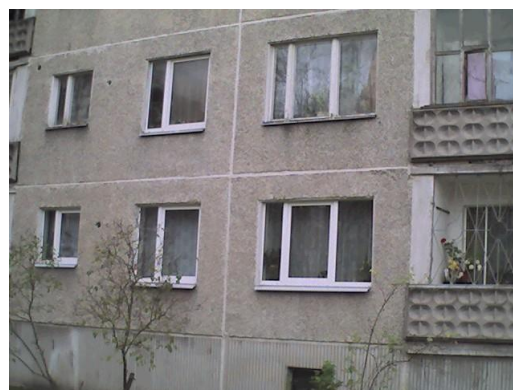
6. att. Ēkas ārsiena

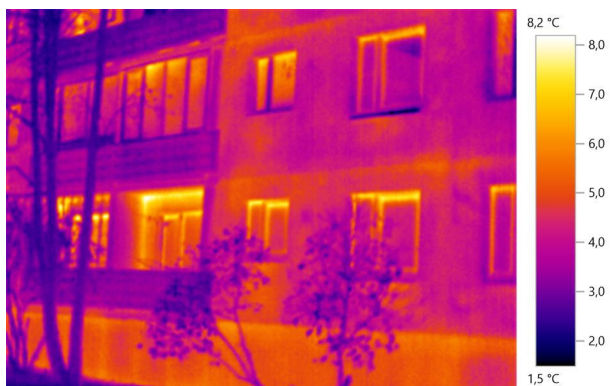
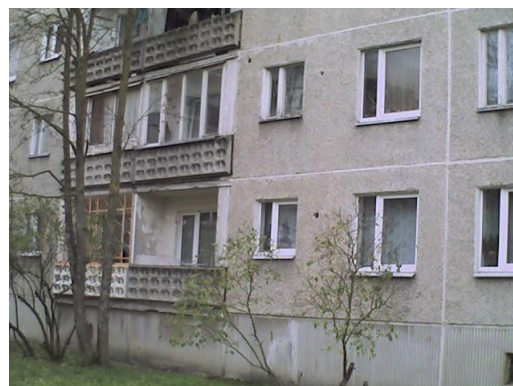
7. att. Ēkas ārsiena

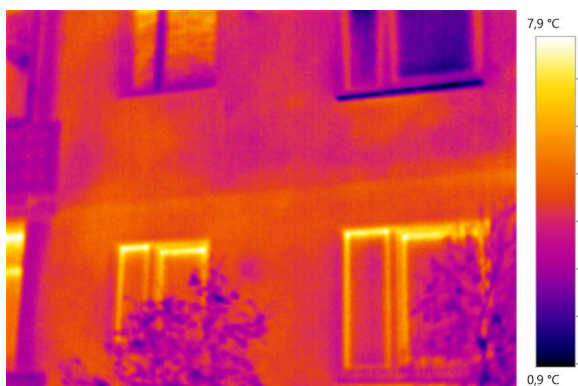
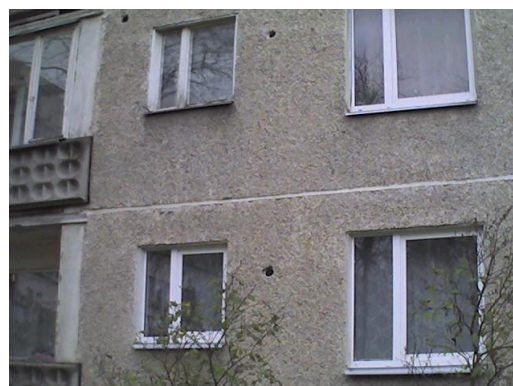
8. att. Ēkas ārsiena

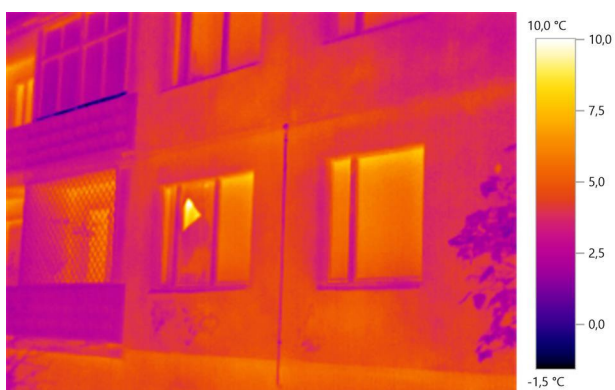
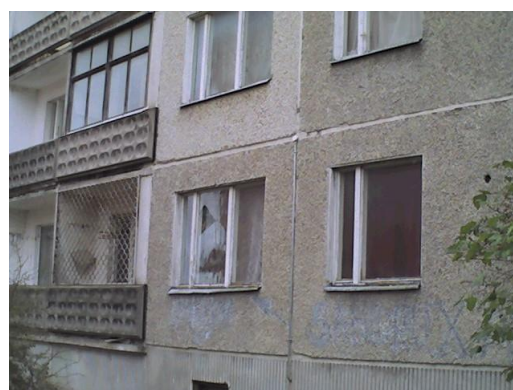
9. att. Ēkas ārsiena

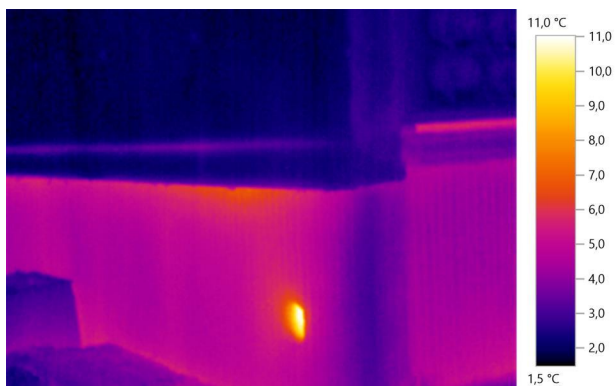
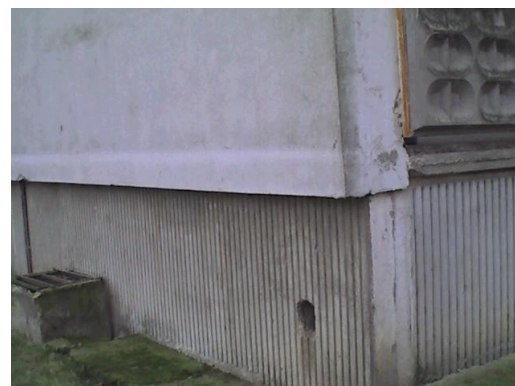
10. att. Ēkas cokols

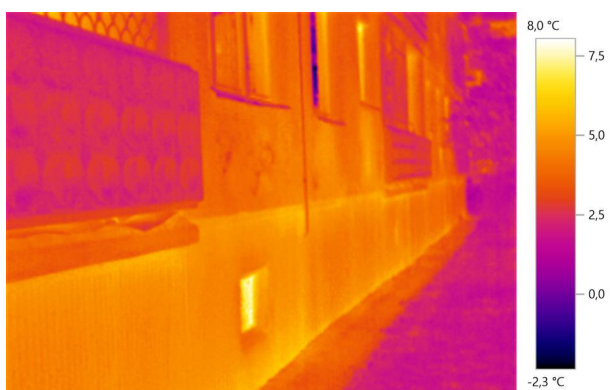
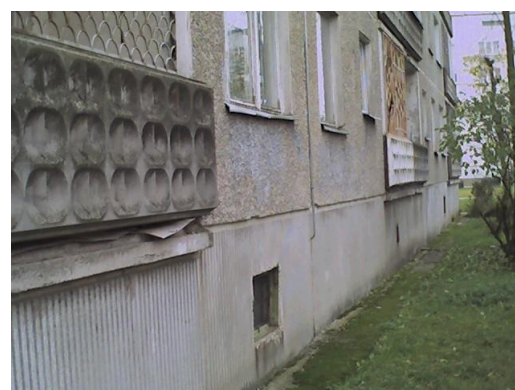
11. att. Ēkas ārsiena un cokols

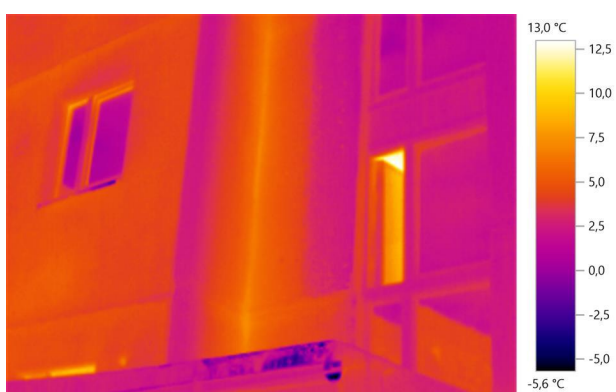
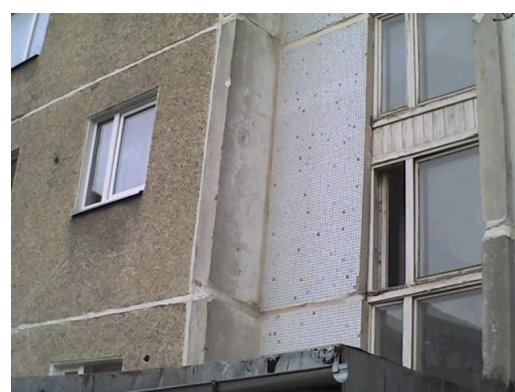
11. att. Ēkas stūris kāpņu telpā (termiskais tilts)

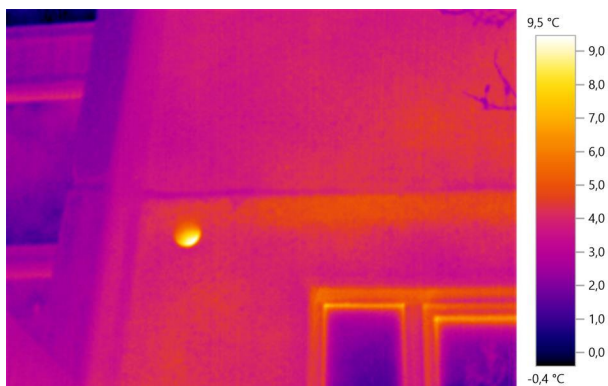
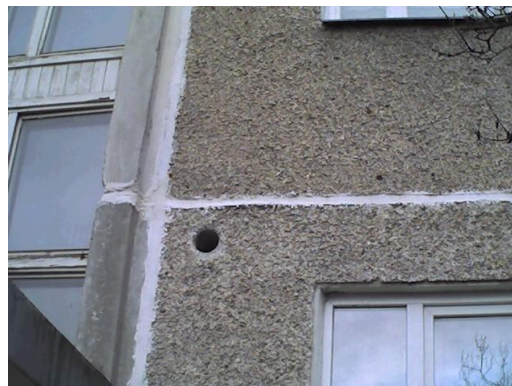
12. att. Ēkas ārsienas šuves
